轴承损坏及 失效分析

SKF[®]

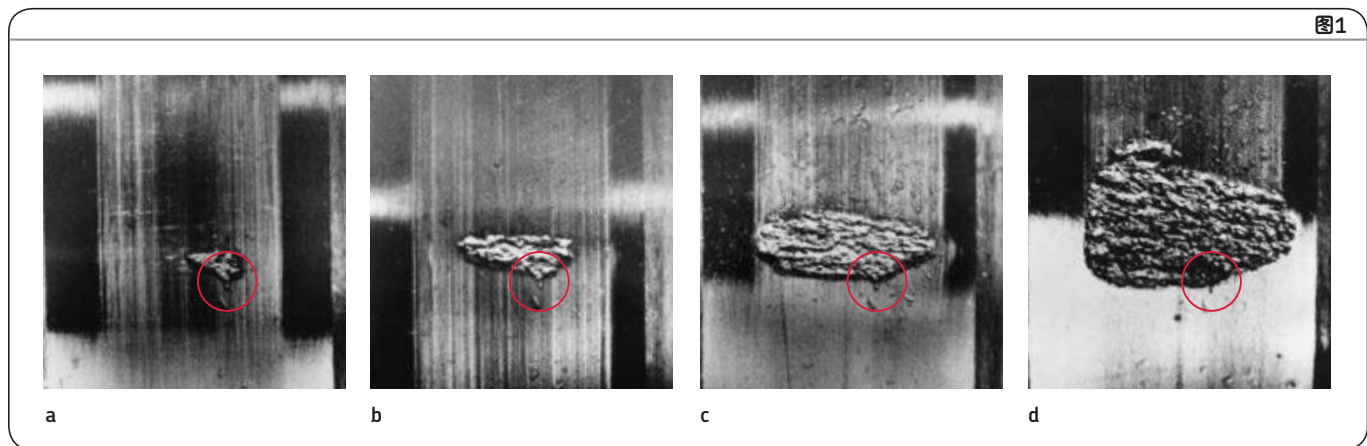
图1

坚硬污染物被碾压，在圆柱滚子轴承的内圈滚道上形成压痕(a)。从压痕后方区域开始发生表面疲劳，进而导致剥落。一段时间之后，剥落变得越来越明显(b, c)。如果设备未及时发现，可能会对部件造成二次损坏。初始压痕变得无法辨认(d)。

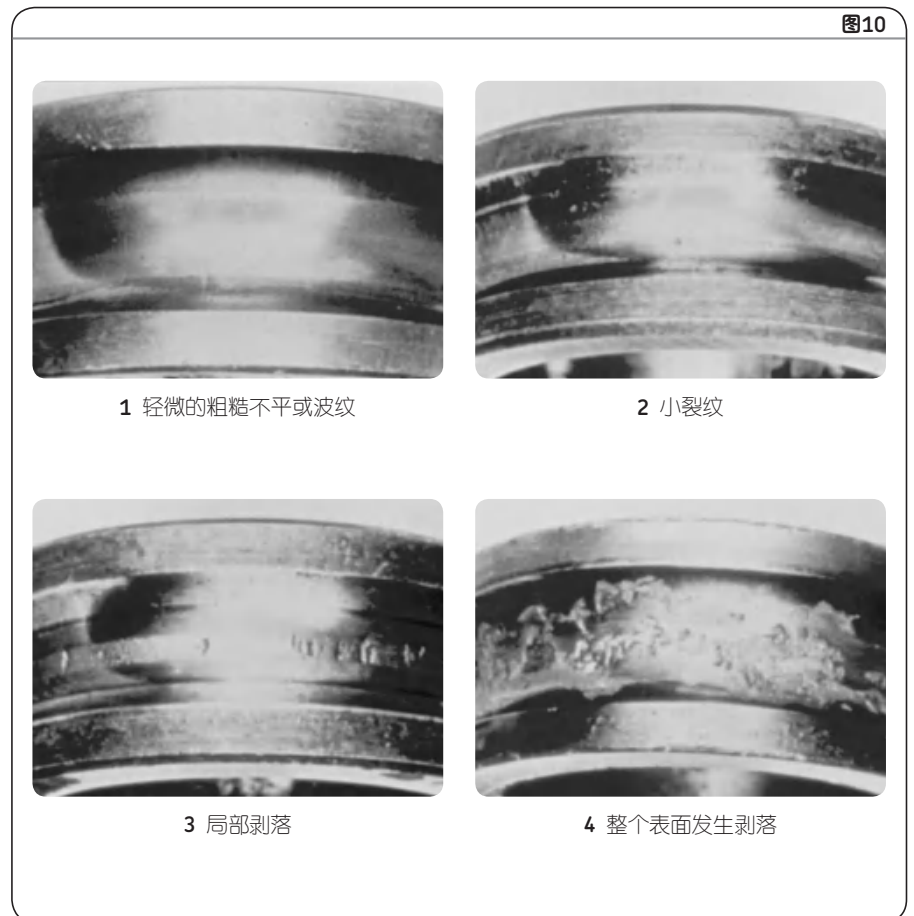
深沟球轴承内圈滚道表面引起的疲劳演变过程

1 轻微的粗糙不平或波纹

2 小裂纹

3 局部剥落

4 整个表面发生剥落

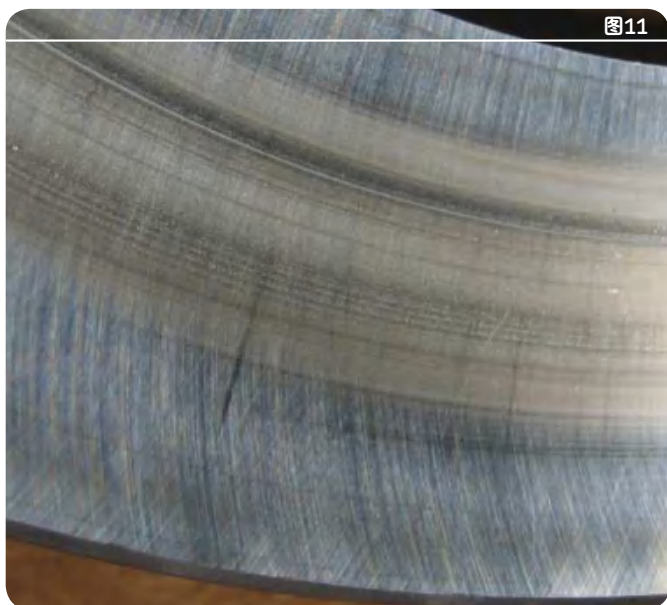
球面滚子推力轴承外圈的轻微磨粒磨损

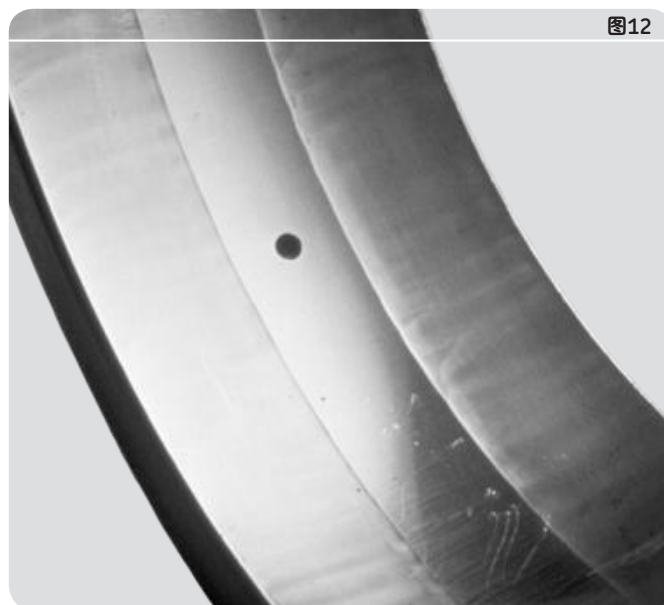
由于磨损颗粒进一步降低润滑的有效性,磨粒磨损是一个加速过程最终会破坏轴承的微观几何形态。磨粒会快速地磨损滚动体和轴承套圈滚道,以及保持架槽。图12所示为球面滚子轴承外圈上的研磨磨损情况。从图中可以看出磨损的深度。(此外,还存在因振动导致的波纹。)

球面滚子轴承外圈的严重磨粒磨损(滚道无光泽)

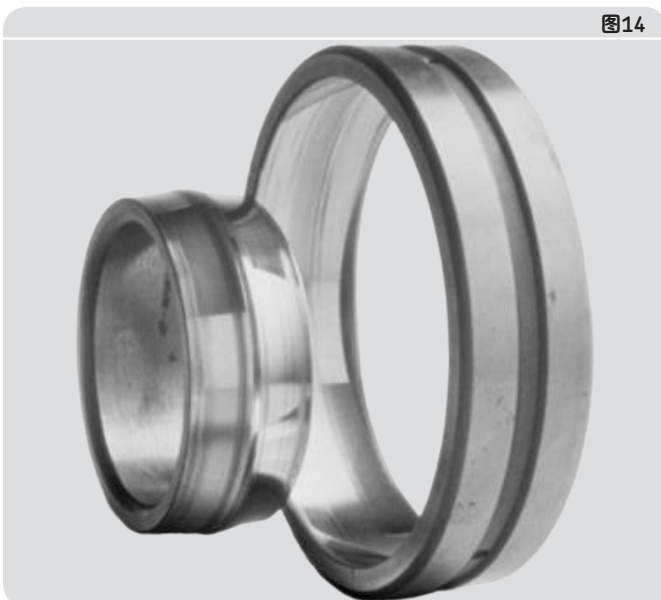
图14

磨光磨损是一种特殊形式的磨粒磨损。新轴承的滚道表面很有光泽，但其反射性并不是很强(如镜面一样)。处于运行状态的轴承中的镜面表面(见**图14**)是由油膜过薄引起的润滑不充分以及充当抛光剂的磨粒所导致的。这种情况会导致金属与金属的直接接触，并最终造成表面微凸体的磨粒磨损和塑性变形(见**图15**)。轴承部件的表面可能会变得非常有光泽(取决于磨粒的大小、表面硬度及运行时间)。

球面滚子轴承内外圈上的磨光磨损(镜面滚道表面)

为了避免这种类型的损坏，要注意增大润滑剂的粘性，定期监测润滑剂的清洁度。

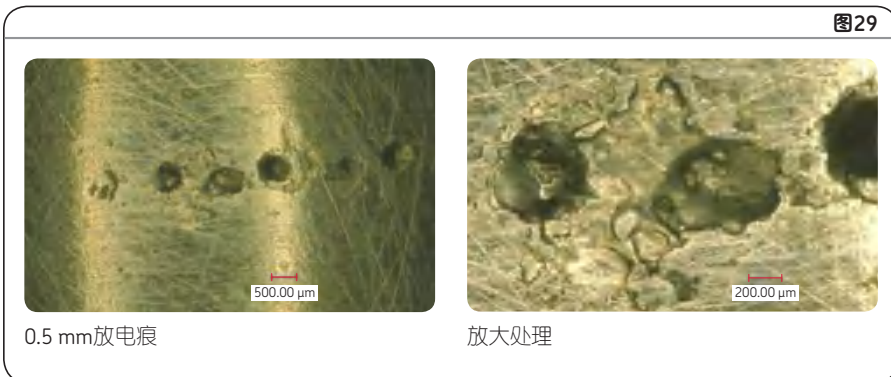
球面滚子轴承滚子上的大电流腐蚀

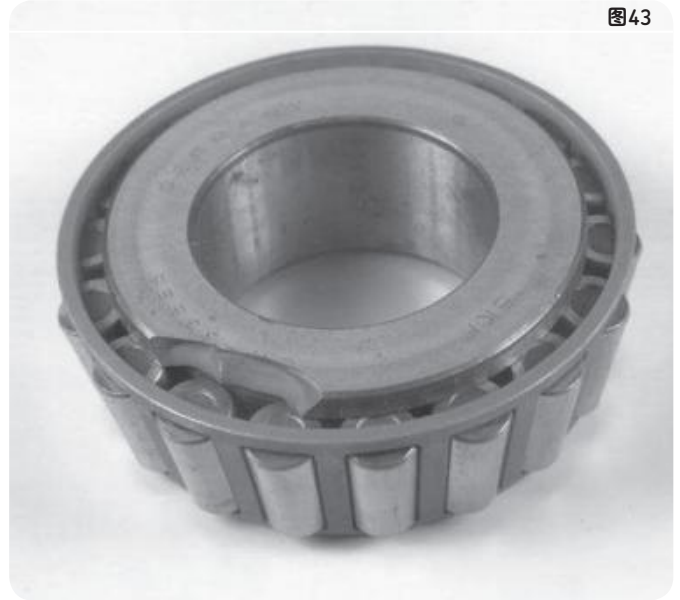
图43

图43所示为一种常见的断裂原因—处置不当。这种情况发生在使用锤子或凿子进行轴承冷安装时。

直接敲击轴承套圈会导致轴承套圈上出现细小的裂纹,一旦轴承开始运行,这种裂纹会迅速演变成贯穿性的裂纹。

处置不当引起的圆锥滚子轴承内圈上的大挡肩断裂

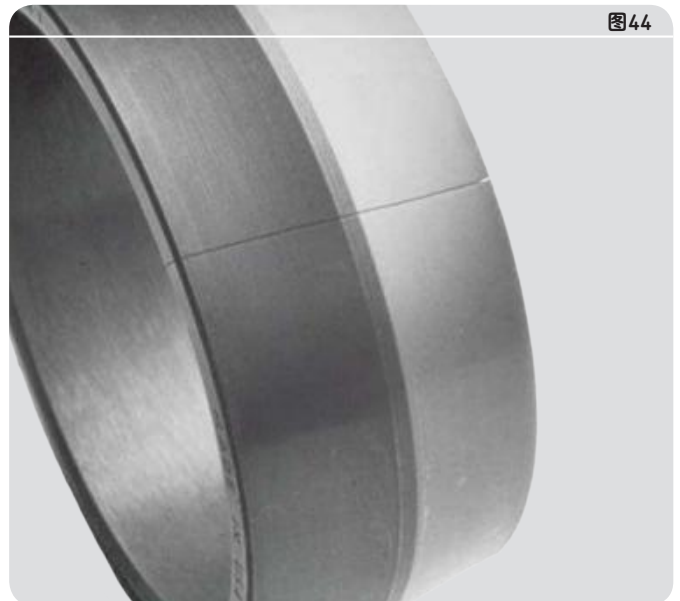
图44

圆锥轴安装推进距离过大(见图44)可能会导致轴承内圈断裂。推进量过大引起的轴承套圈环向(拉伸)应力导致轴承套圈在运行过程中产生裂纹。马氏体硬化套圈比贝氏体硬化套圈对这种损坏的敏感程度更高。

推进量过大引起的圆锥孔球面滚子轴承内圈断裂

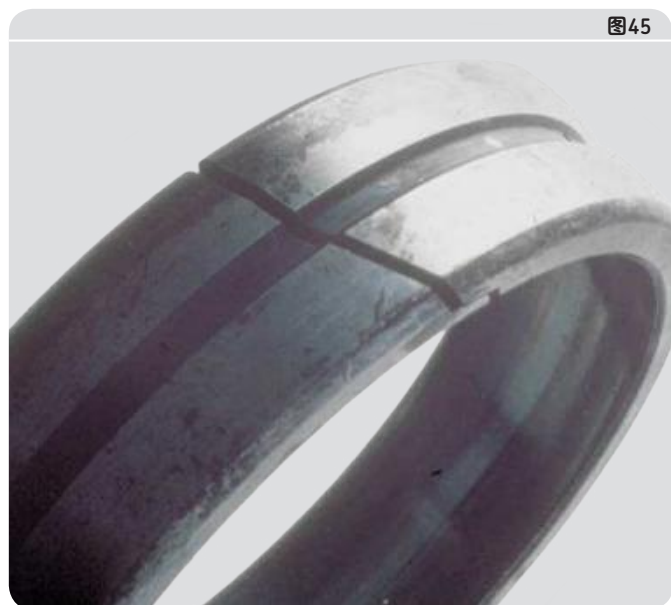
图45

图45所示为球面滚子轴承的一个断裂外圈。轴承所安装的轴承座在载荷区的支撑不充分, 因此, 轴承外圈承受周期性的弯曲应力, 最终导致外圈上出现贯穿性的裂纹。

球面滚子轴承外圈上的疲劳断裂

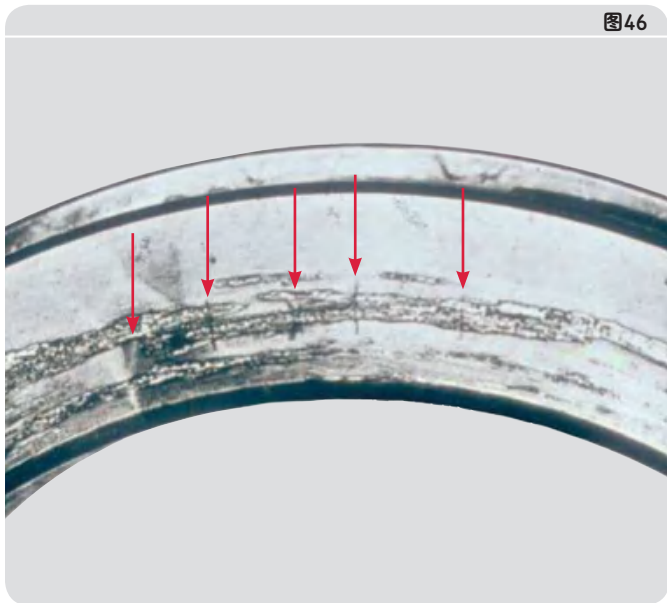
图46所示为一个典型实例。旋转轴承内圈采用间隙配合的安装方式，承受轴向载荷。由于发生蠕变，轴承端面与轴肩或隔圈之间存在相对滑动，导致粘着磨损。摩擦热导致出现横向裂纹，最终导致轴承套圈出现贯穿性裂纹。

圆锥滚子轴承内圈端面的横向热裂纹

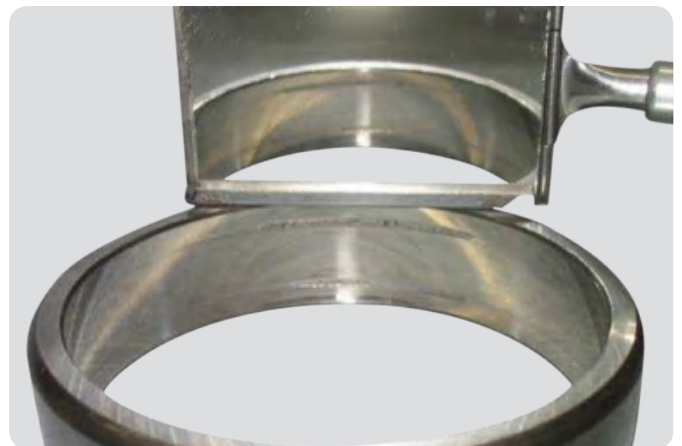
圆锥滚子轴承内圈
对中误差和随之发生的边部偏载导致仅在滚道一侧出现剥落,进而导致更高应力和轴承失效。

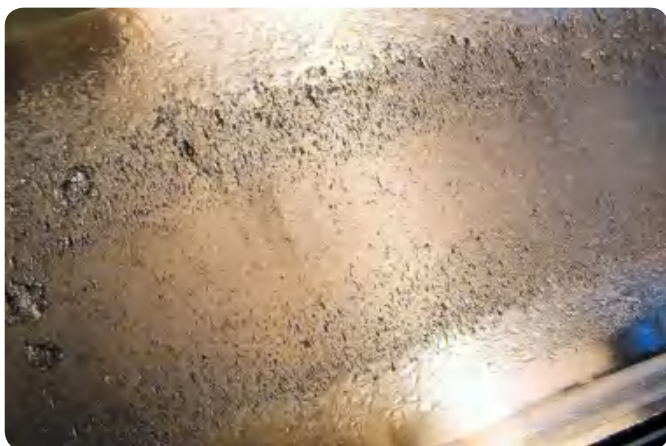
球面滚子轴承内圈
润滑不足, 表面疲劳, 早期剥落

- 确保针对实际应用条件及其变化(载荷、温度、速度、对中误差、安装等)使用合适的轴承
- 确保充分润滑: 在适当时间使用适当剂量的适当润滑剂
- 改善润滑剂的表面分离能力(润滑剂粘度、添加剂、润滑脂配方)
- 定期检查润滑剂质量
- 减少污染(改进密封和油过滤)

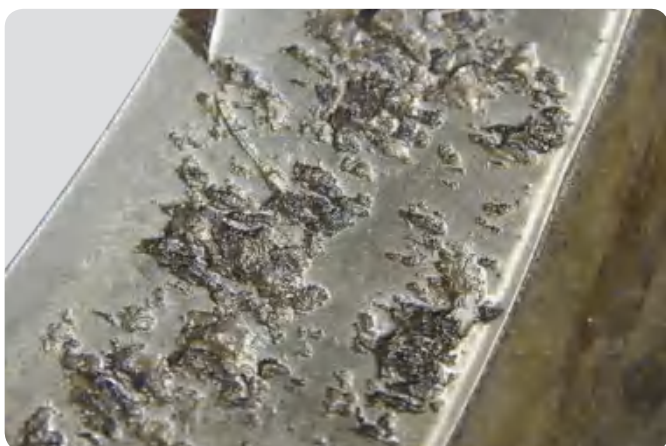
球面滚子轴承外圈
最初是污染产生磨损, 后来发展成为表面疲劳和晚期剥落。

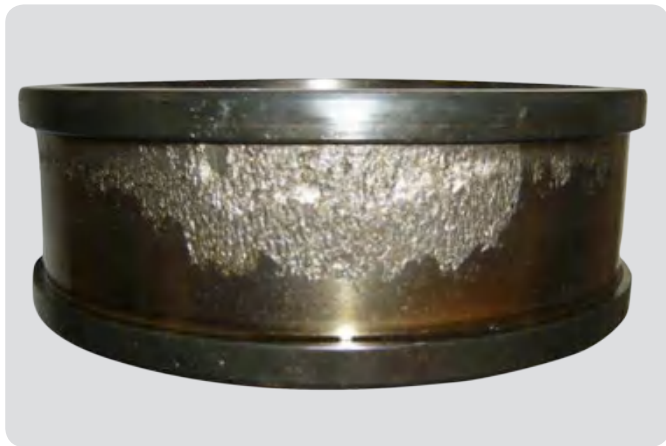
圆柱滚子轴承内圈
润滑膜不足, 对中误差过大, 导致晚期表面疲劳。

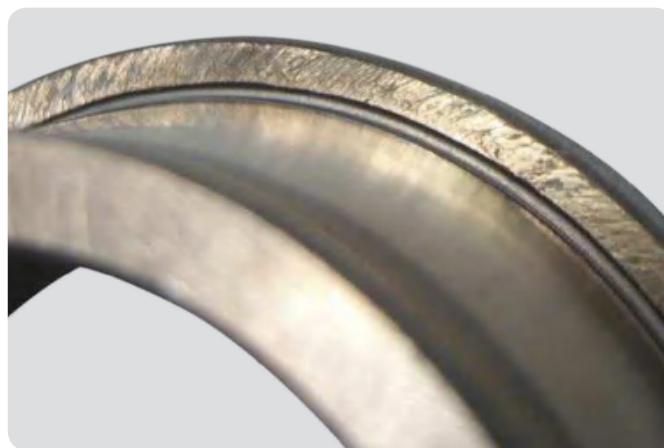
球面滚子轴承内圈
载荷过低加上润滑不足

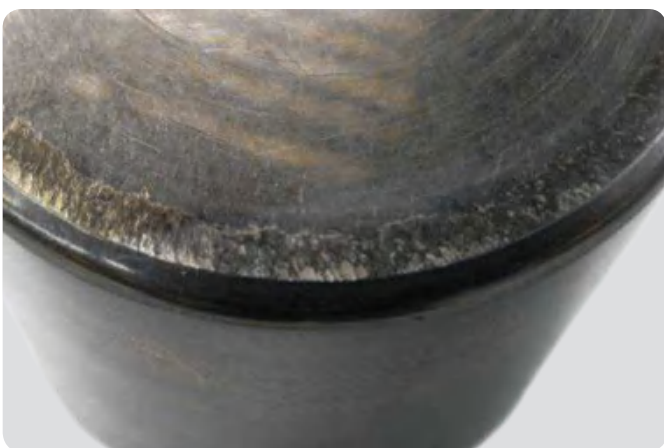
圆锥滚子轴承内圈
污染和润滑不足导致法兰粘着磨损以及滚道发亮

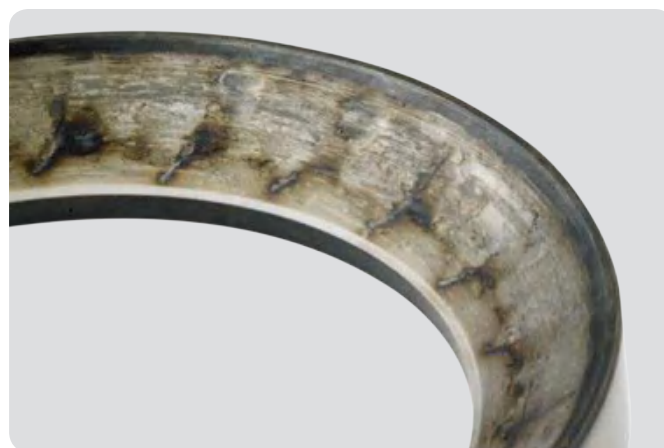
圆锥滚子轴承—滚子
污染和润滑不足导致大滚子端面上出现粘着磨损痕迹。

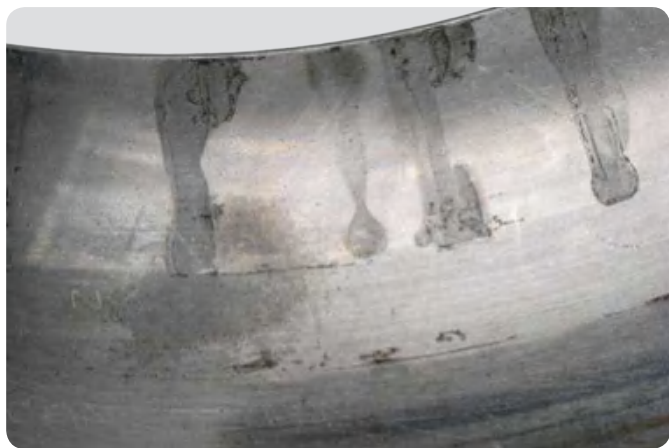
球面滚子轴承外圈

润滑剂含水量过高, 导致静止时滚子节圆处出现多个蚀刻痕迹。

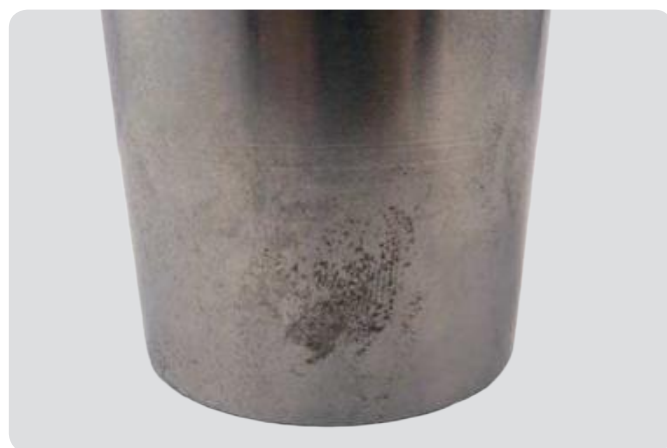
圆锥滚子轴承—滚子

手指出汗, 导致滚道表面锈蚀。

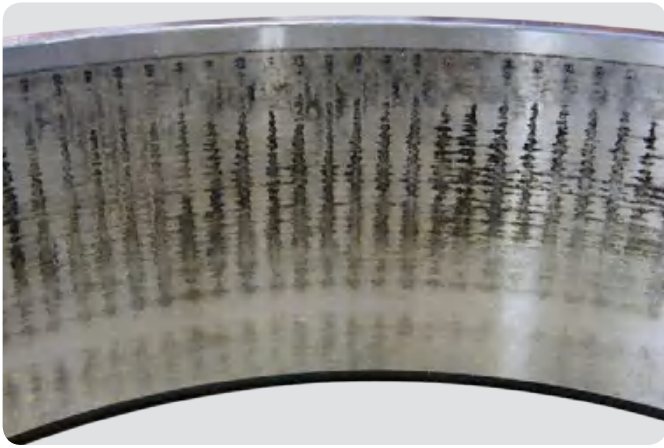
圆锥滚子轴承内圈
与轴加工波度对应的微动痕迹。

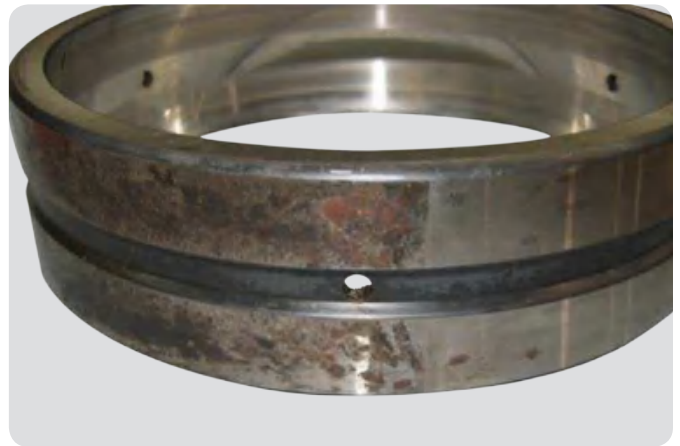
球面滚子轴承外圈
晚期滚道剥落引起的微动导致的棕色微动腐蚀区域，以及拆卸引起的刮痕。

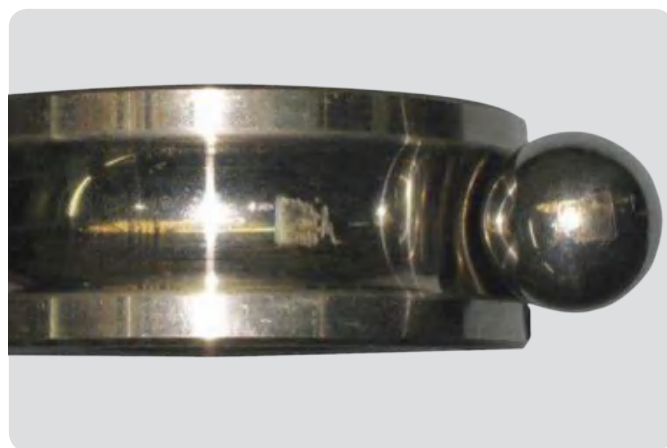
深沟球轴承内圈和滚珠
电流过大造成滚珠和滚道上出现许多“之”字形放电痕。

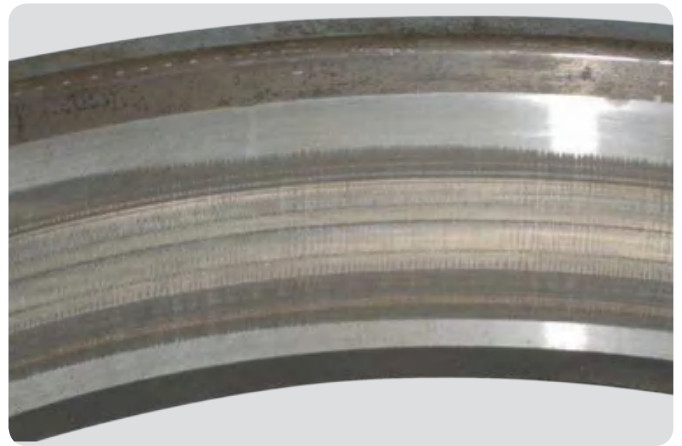
圆柱滚子轴承外圈
早期皱缩。

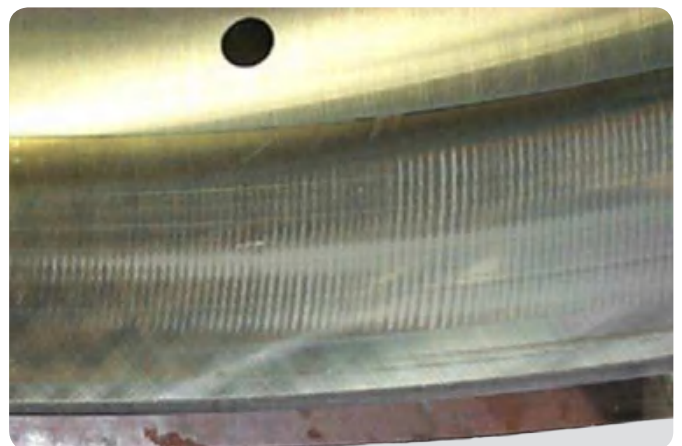
球面滚子轴承外圈
电流泄漏。

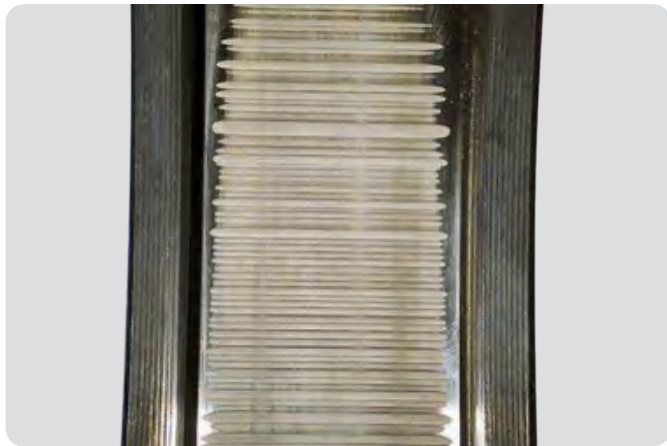
圆柱滚子轴承外圈
晚期皱缩。

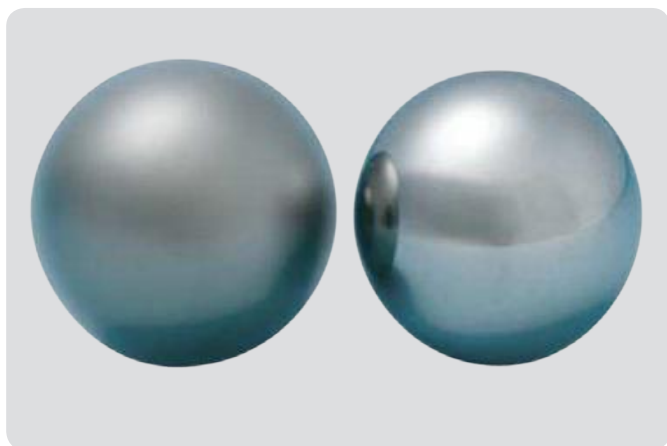
深沟球轴承 — 滚珠
左: 受损滚珠 — 表面暗淡。
右: 新滚珠 — 表面有光泽。

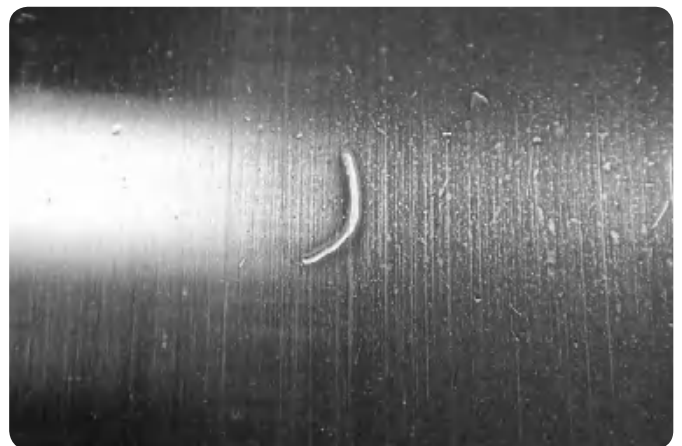
球面滚子轴承外圈
不断碾压切屑/碎屑将导致剥落。

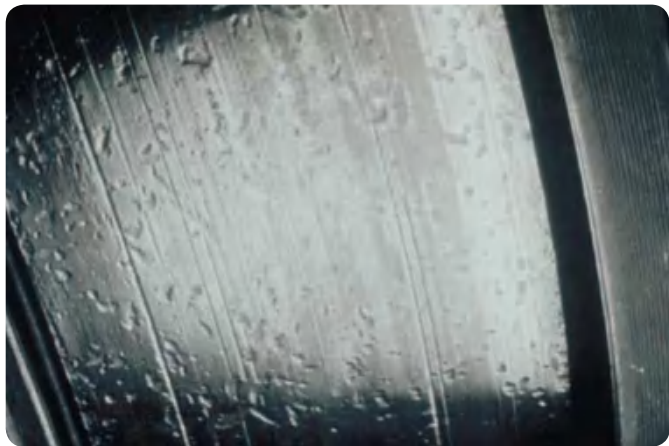
圆锥滚子轴承内圈

不断碾压由于密封装置不足而进入轴承的大而硬颗粒物。

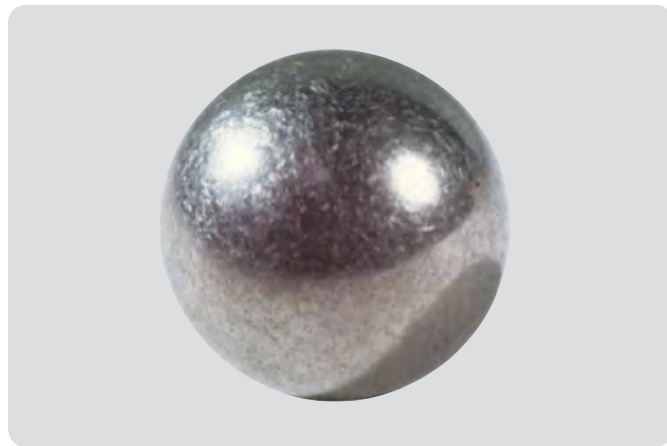
深沟球轴承—滚动体

污染严重的润滑剂中的硬颗粒物造成的损坏。

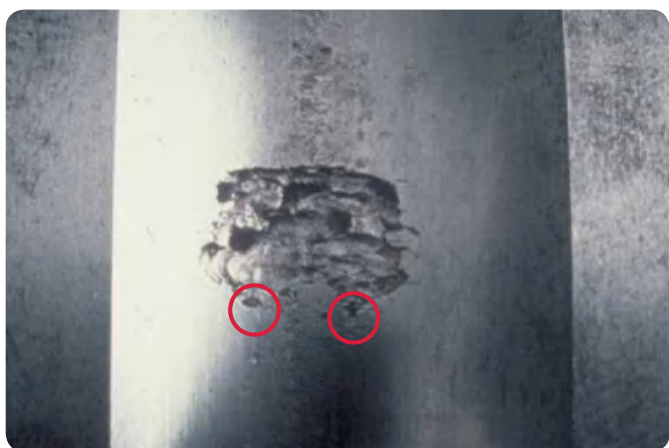
深沟球轴承内圈

由于不断碾压颗粒产生凹痕，并在凹痕背部开始剥落。

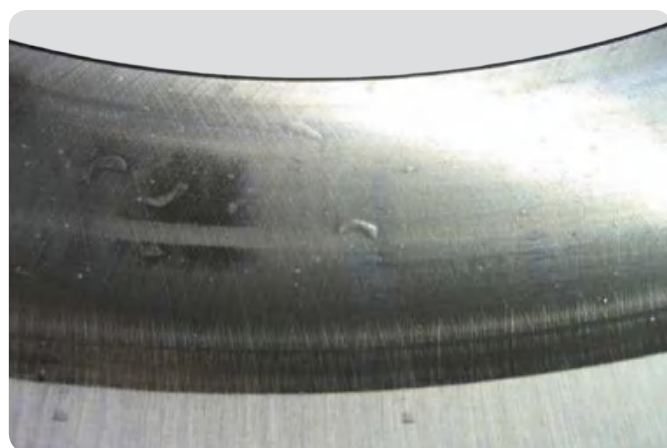
球面滚子轴承外圈

不断碾压安装过程中进入的切屑—安装环境不清洁。

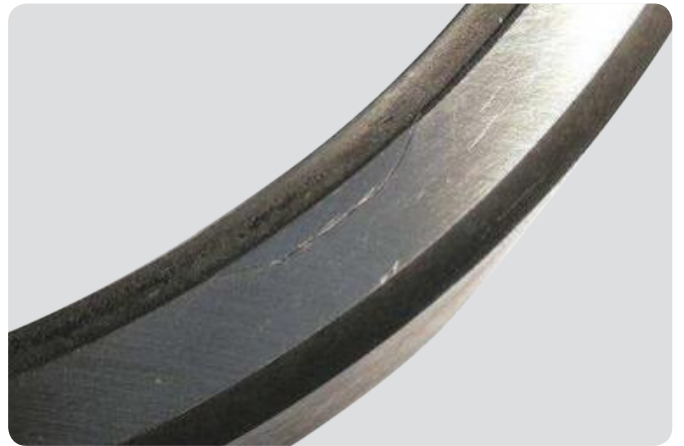
深沟球轴承外圈端面

安装轴承时的冲击导致密封凹槽处断裂。

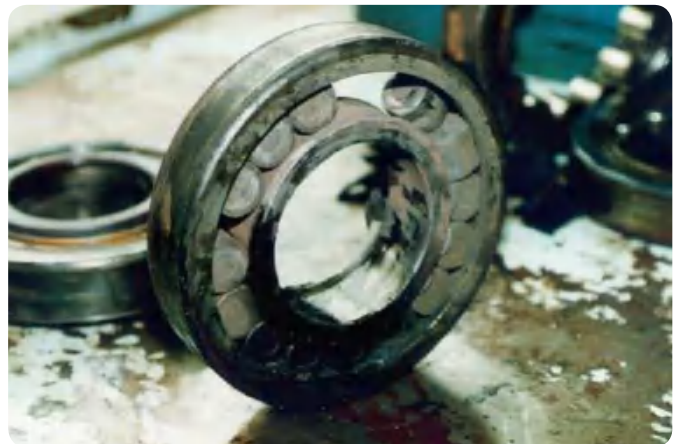
圆柱滚子轴承—内圈、外圈和滚子

轴承卡住—润滑问题导致保持架强力断裂。

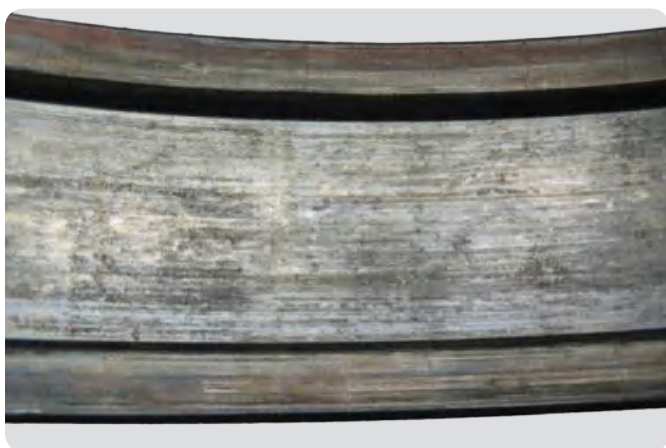
圆柱滚子轴承外圈

润滑不足, 导致肩部保持架接触处热胀裂。

- 润滑滑动表面或使用涂层, 以降低局部峰值温度
- 确保充分润滑: 在适当时间使用适当剂量的适当润滑剂
- 与SKF应用工程服务部门一起, 检查适用于应用场合的解决方案

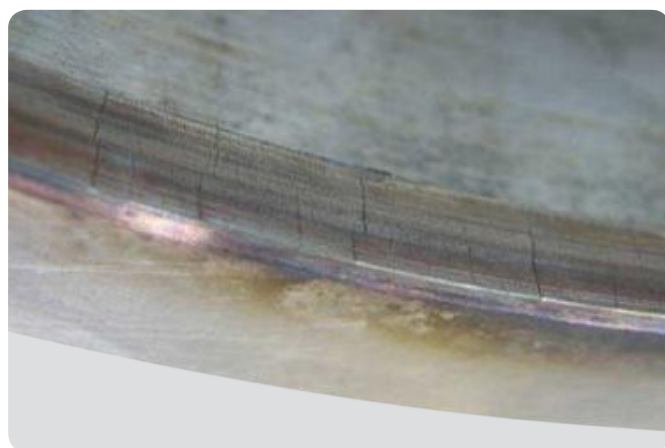
圆柱滚子轴承外圈

润滑不足, 导致肩部保持架接触处热胀裂。

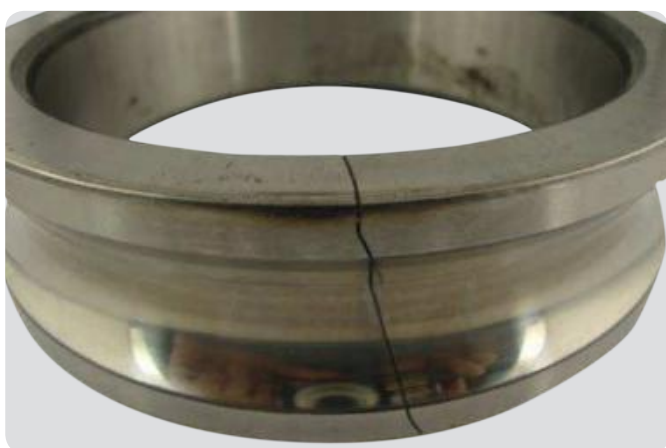
深沟球轴承内圈

对轴承静止部件的过度摩擦导致内圈胀裂。

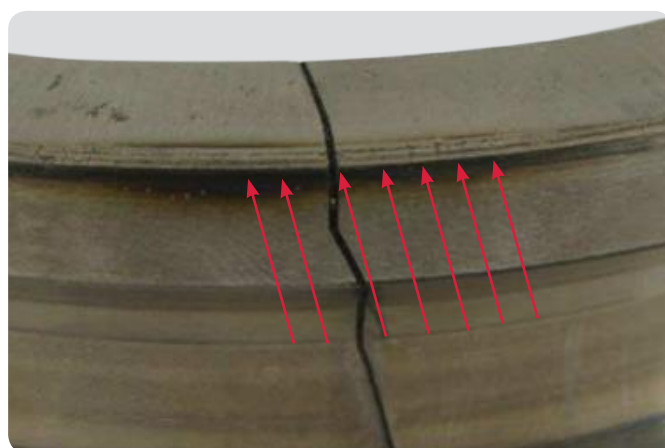
深沟球轴承内圈

胀裂内圈的放大视图, 沿着内圈肩部有许多热裂纹。

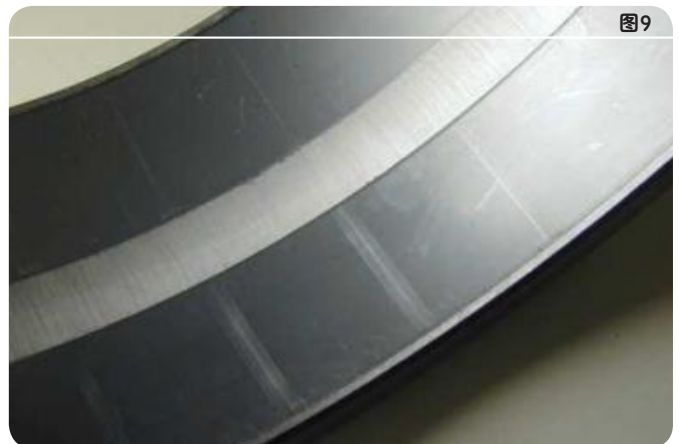
图9

外圈：滚道表面出现严重磨粒磨损以及横向涂抹痕迹

轴承出现大量磨粒磨损痕迹。保持架兜孔间隙大幅增加,致使保持架下落,在滚道边缘处犁割出一道槽。
