轴承损坏及 失效分析

SKF[®]

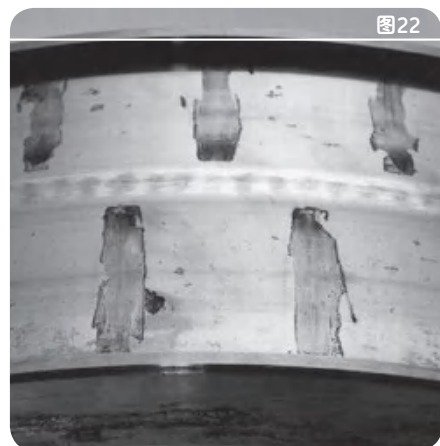
图22

在停机状态下，润滑剂中的自由水会在轴承底部积聚。其中，距滚动接触面某一特定距离处的积水程度会最为严重（见图21）。导致这种现象的原因是，水比油的比重大，因此会下沉，直到滚动体与滚道之间缝隙达到某个适当的尺寸。这种现象还有可能导致深层的腐蚀，我们称之为蚀刻（见图22）。蚀刻破坏通常出现在存在腐蚀性化学品及高温的应用中，例如造纸机中的干燥部分。

蚀刻通常会导致轴承出现过早、扩展性的剥落，因为材料会发生结构变化，且载荷区内的零部件表面会劣化，直到出现过载现象。预防这种腐蚀的最好方法是进行可靠密封，确保润滑剂中不含水分和任何腐蚀性的液体。此外，使用具有良好防锈特性的润滑剂也可以帮助缓解腐蚀。

球面滚子轴承内圈滚道上滚动体节圆处的初始蚀刻斑点

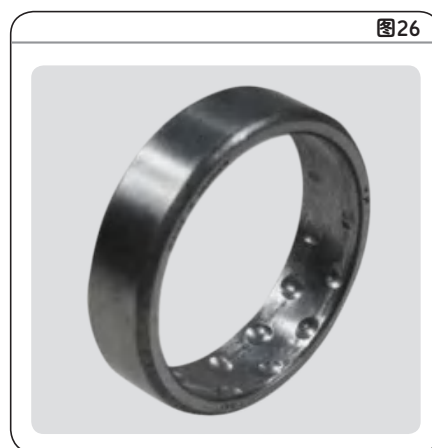
图26所示为静止自调心滚子轴承外圈上的严重微振腐蚀造成的损坏。

图26 自调心滚子轴承外圈滚道上严重的微振腐蚀造成的损坏

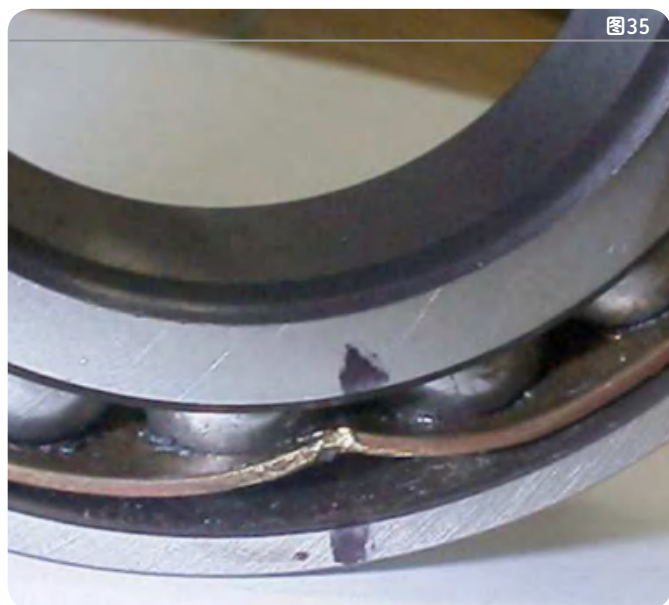
图35

图35所示实例为轴承保持架受到直接冲击，发生变形。如果将该轴承投入使用，会产生较高水平的噪声和振动。

因操作不当引起的角接触球轴承保持架塑性变形

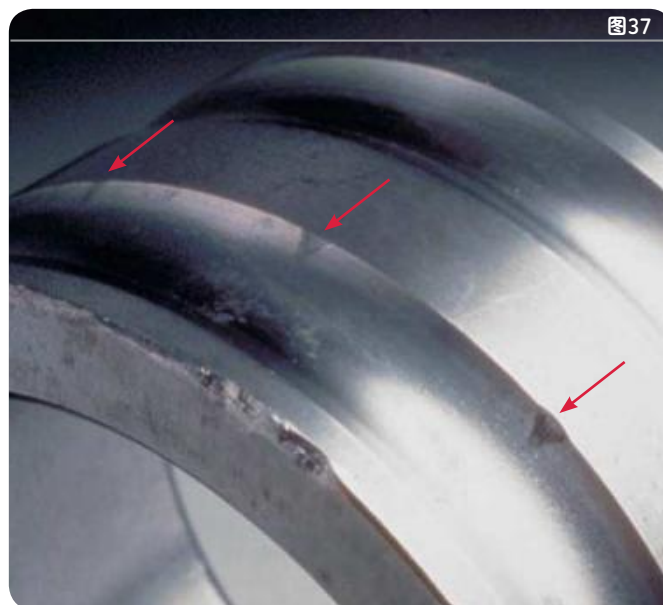
图37

如果通过滚动体施加安装力（见图36）或者如果轴承在静止时承受异常载荷，滚道和滚动体可能出现压痕损坏。压痕之间的间距等于滚动体的间距（见图37）。

因安装方法不正确引起的双列角接触球轴承滚道上等钢球间距的压痕

解决方案：使用正确的安装工具和方法（见图38）。

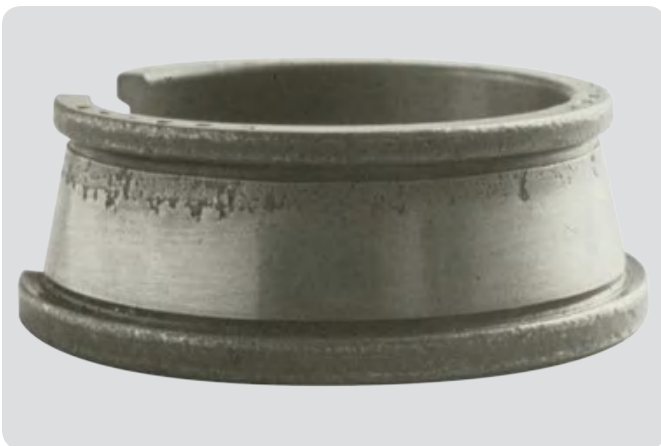
圆锥滚子轴承内圈
对中误差和随之发生的边部偏载导致仅在滚道一侧出现剥落,进而导致更高应力和轴承失效。

- 确保针对实际应用条件及其变化(载荷、温度、速度、对中误差、安装等)使用合适的轴承
- 使用现代的、最先进的优质轴承
- 如可行,使用可延长使用寿命的SKF探索者性能等级的轴承
- 确保相邻部件正确设计制造
- 正确安装

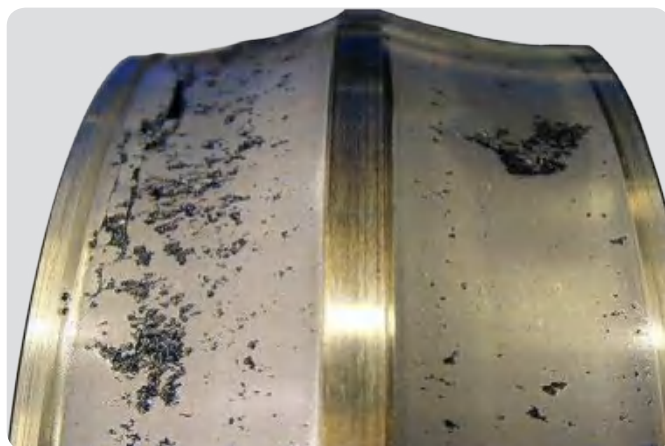
球面滚子轴承内圈
润滑膜不足。最初是污染导致磨损, 后来发展成为表面疲劳和剥落。

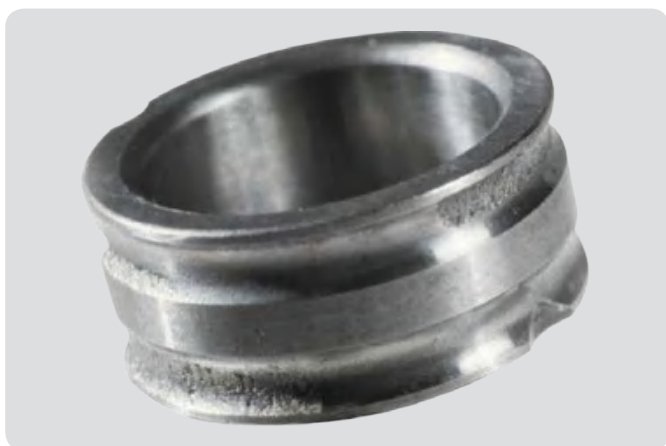
双列角接触球轴承内圈
对中误差过大, 导致载荷过大, 两个载荷区180°分离。

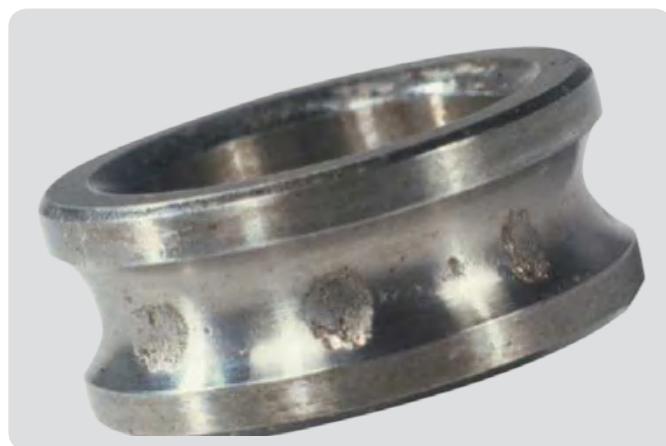
深沟球轴承内圈
安装过程中的冲击导致滚珠节圆处发生剥落。

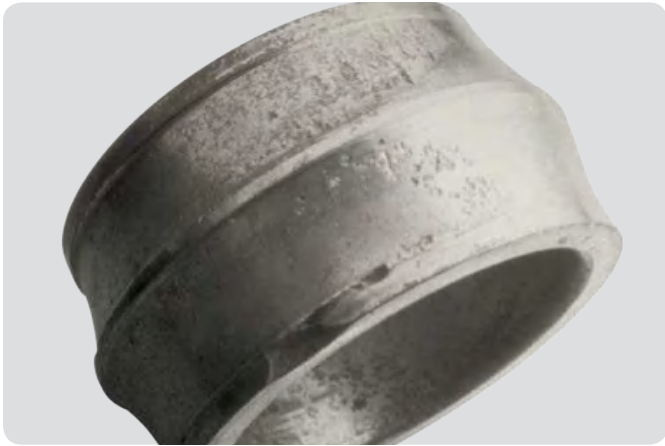
球面滚子轴承内圈
污染及其导致的润滑不足造成的滚道研磨磨损——一个滚道由于轴向载荷损坏更加严重。

- 根据实际操作工况, 进行适当的密封配置
- 确保充分润滑: 在适当时间使用适当数量的适当润滑剂
- 定期检查润滑剂质量
- 定期检查密封装置的质量
- 确保轴承座和轴充分配合, 避免蠕动

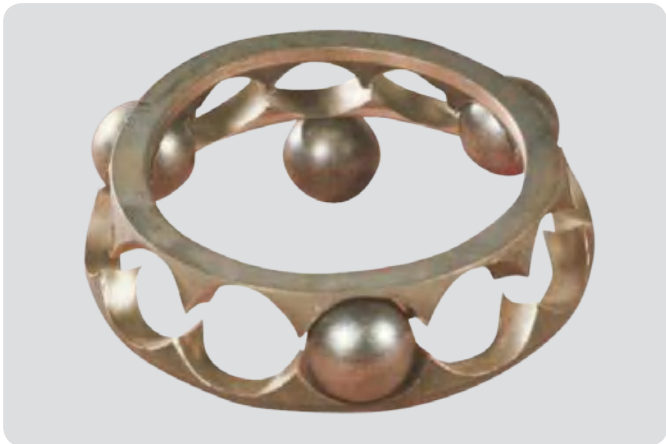
角接触球轴承保持架
润滑不足和振动导致保持架槽研磨磨损。保持架梁磨损。

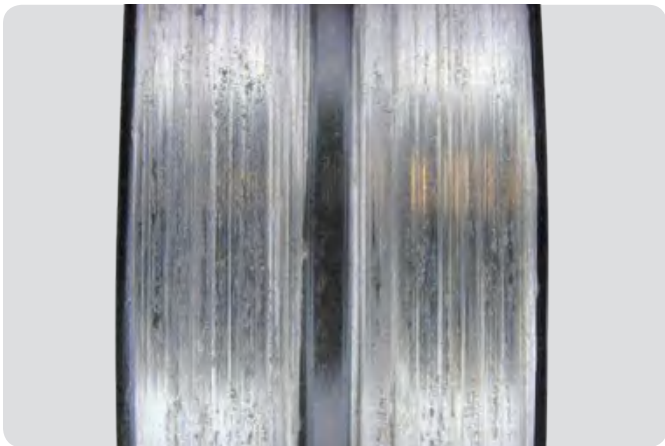
球面滚子轴承外圈
配合不充分造成轴承座跑圈——外表面出现研磨磨损痕迹。

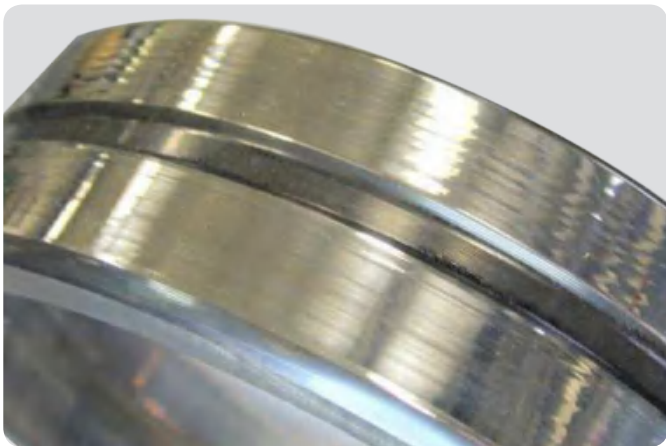
球面滚子轴承外圈
配合不充分造成轴承座跑圈——外表面出现磨光磨损痕迹。

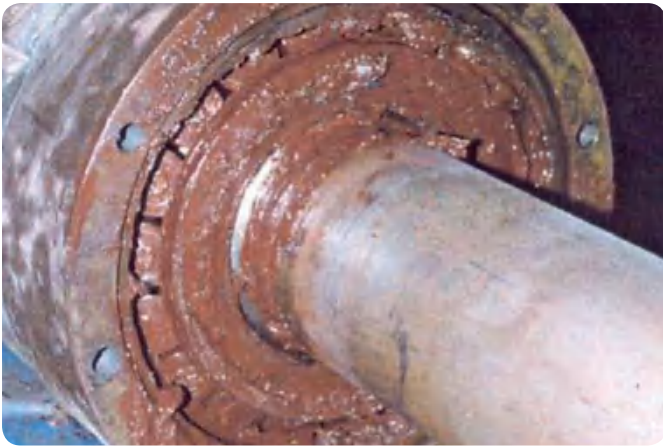
泵单元的圆锥滚子轴承
密封失效，轴承腐蚀、润滑脂变红。

- 确保轴承装置得到充分保护
- 考虑根据工作环境使用密封轴承
- 确保充分润滑: 在适当时间使用适当剂量的适当润滑剂
- 安装前不要拆开轴承包装
- 充分保护已安装轴承

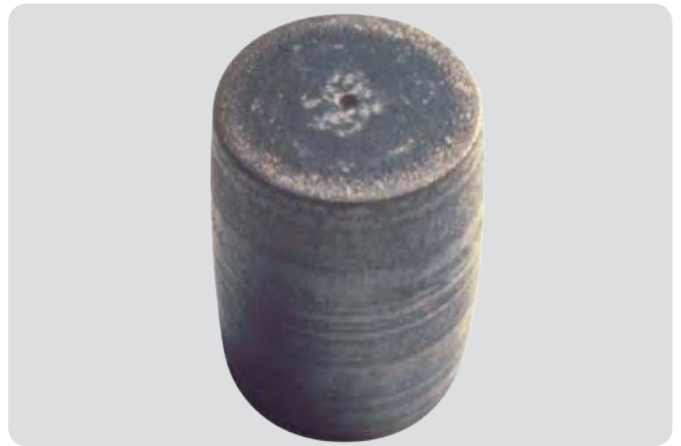
球面滚子轴承—滚子
大量水渗入轴承，导致滚子腐蚀。

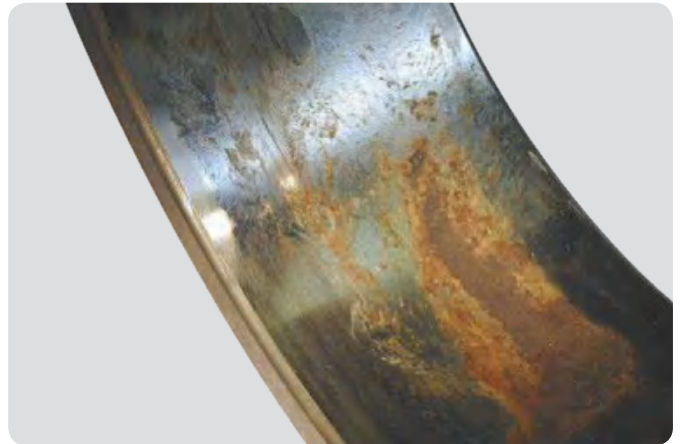
圆柱滚子轴承内圈
轴配合不当, 支撑不均匀。

- 确保配合恰当
- 确保轴承座经适当机加工
- 确保轴承座符合尺寸和几何技术规范 (甚至是在设备大修后)
- 如果采用的是间隙配合, 考虑在一个轴承表面应用抗蠕动腐蚀油膏或涂层

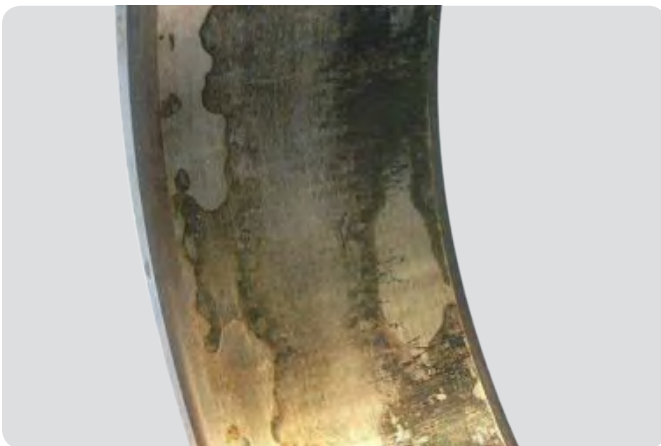
圆柱滚子轴承内圈
轴配合不当, 支撑不均匀。

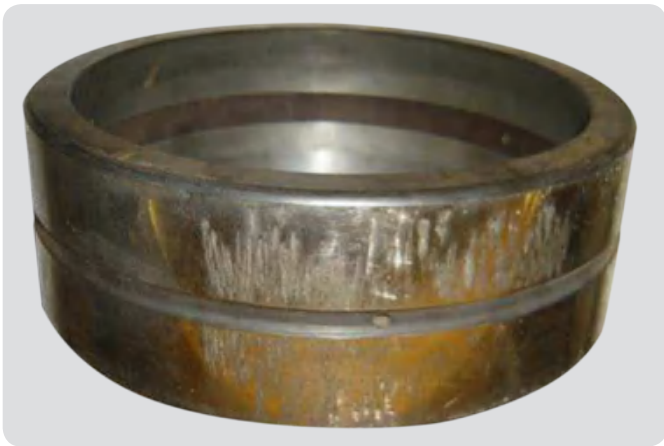
球面滚子轴承外圈
晚期滚道剥落引起的微动导致的棕色微动腐蚀区域，以及拆卸引起的刮痕。

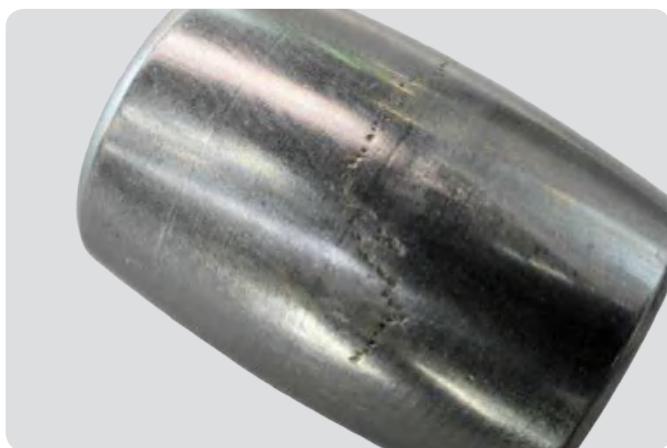
球面滚子轴承 — 滚子
电流过大造成大量“之”字形放电痕。

- 确保接地装置安装正确
- 使用绝缘轴承 (INSOCOAT绝缘轴承或混合陶瓷球轴承)

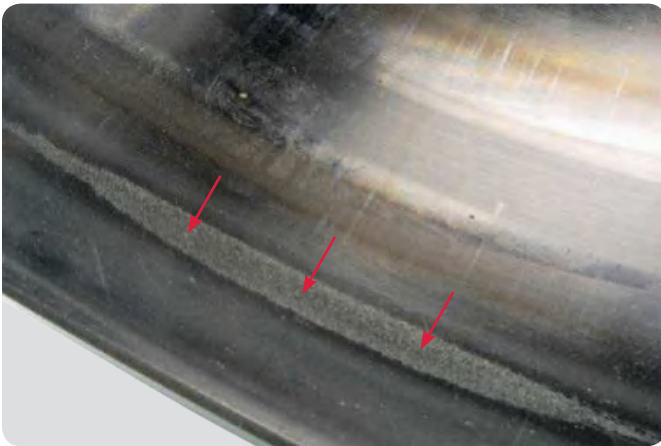
球面滚子轴承外圈
早期损坏: 存在小且浅的放电痕的暗灰区域。

- 采用对称布线
- 确保定子和转子恰当对中
- 使用绝缘轴承 (INSOCOAT绝缘轴承或混合陶瓷球轴承)
- 确保接地装置安装正确

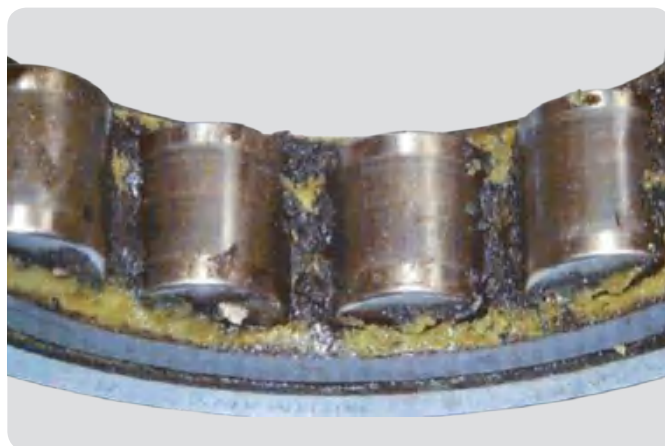
圆柱滚子轴承外圈以及保持架、滚子和润滑脂
电流泄漏导致保持架梁上的润滑脂烧焦变黑。

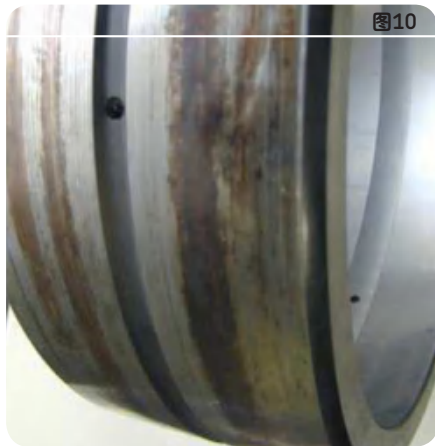
外圈: 外径蠕蚀腐蚀

客户改进了密封装置并缩短了补充润滑间隔。

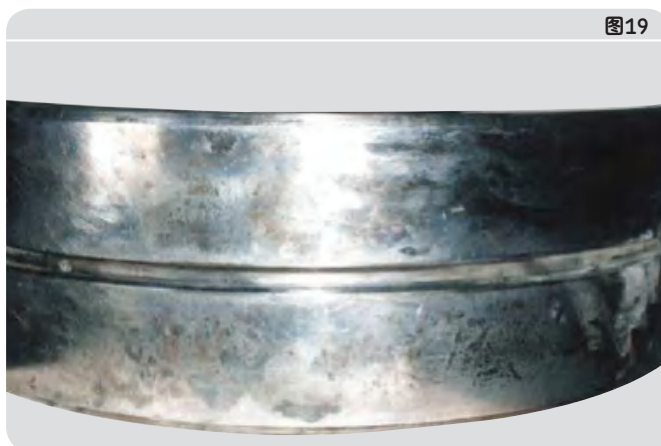
- 1) 在载荷区内同时出现外圈外表面和滚道面损坏 (外表面: 微动腐蚀; 滚道: 剥落), 说明轴承座孔出现问题。

失效原因是微动腐蚀, 而微动腐蚀由损坏的轴承座孔导致。(ISO 5.3.3.2)。

- 1) 轴承座检查证实, 轴承座孔已磨损, 无法在载荷区提供足够支撑。因而, 外圈外表面出现严重的微动腐蚀, 致使载荷区滚道发生变形。最终导致过早剥落。
- 2) 对该应用进行的全面机械检查表明, 被破碎的物料没有完全排出, 导致破碎机底部积料升高, 破碎机成了捣碎机。导致过度振动和较重的外部载荷, 进而加重了滚道表面的微动腐蚀和波纹。

外圈：
外表面载荷区的严重微动腐蚀

- 1) 检查轴承座孔。必要时进行修理。
- 2) 找出运行过程中的振动源或振动原因。

在一次计划停机时, 维修了轴承座孔并对破碎机的出料端进行了重新设计。自此次整改之后, 再没有出现问题。

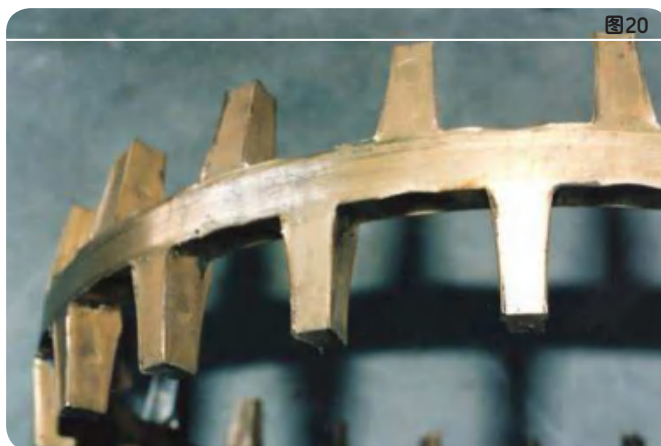
保持架兜孔处发现有严重的不规则磨损 (见图20)。

- 2) 外圈滚道表面波纹和保持架严重磨损说明运行过程中出现了严重的振动问题。

保持架：
保持架兜孔严重磨损
