轴承损坏及 失效分析

SKF[®]

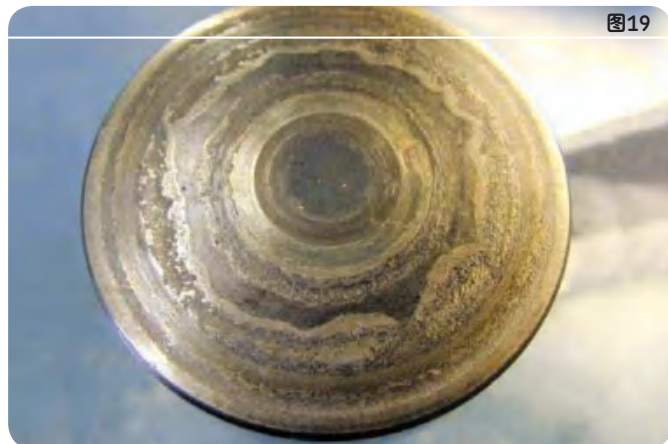
保持架与其接触面之间以及滚子端面和导向法兰之间也会发生拖尾。**图19**所示为球面滚子推力轴承的一个滚子与导向法兰之间的拖尾。滚动体端面由于润滑不足导致拖尾损坏。

球面滚子推力轴承滚子推力面的拖尾

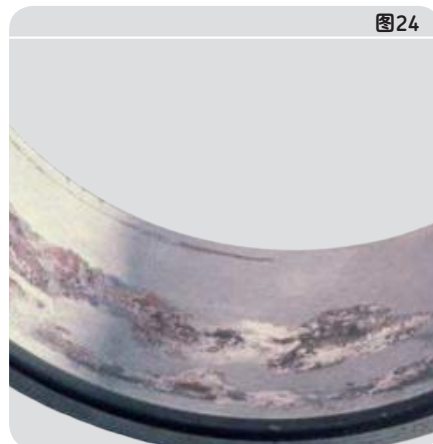
因轴颈不当或轴弯曲引起的内圈内孔蠕动腐蚀

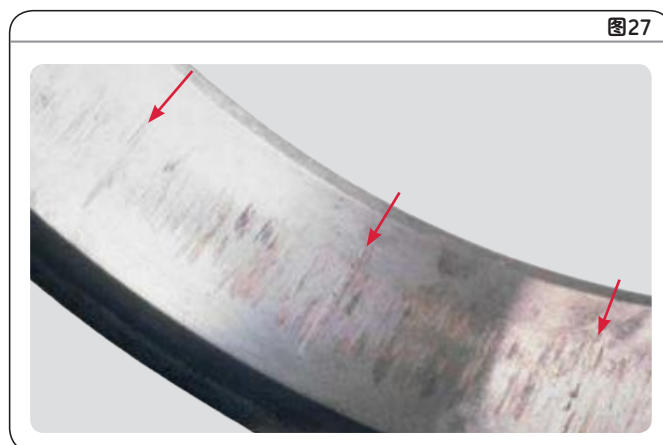
图27所示为圆柱滚子轴承外圈上微振腐蚀造成的损坏。造成该损坏的根本原因其停机状态下的外界振动。轴承的应用场合为辅助设备,长时间处于停机状态。等滚子间距处存在几组“凹槽”,每组“凹槽”对应不同的停机时间段。损坏的严重程度取决于振动水平、振动频率以及停机时间的长短。

圆柱滚子轴承外圈滚道上的微振腐蚀造成的损坏 (“凹槽”)

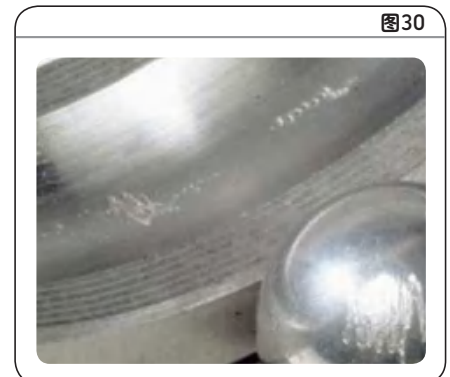
图30所示为深沟球轴承上外圈滚道和滚子上因电流过大而引起的损坏。注意滚道和滚子上的“之”字形灼痕。

深沟球轴承外圈滚道和滚子上的大电流腐蚀

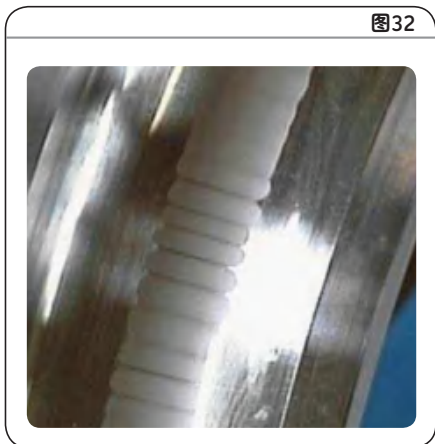
图32

随着时间的推移，放电痕会逐渐演变为皱缩痕迹。这种痕迹出现在滚道上(见图32和34)。对于滚子轴承来说，皱缩痕迹还会出现在滚子上(见图34)。在滚子轴承中，整个滚子表面通常会出现褪色现象(浅灰至深灰)。

电流泄漏腐蚀导致的皱缩

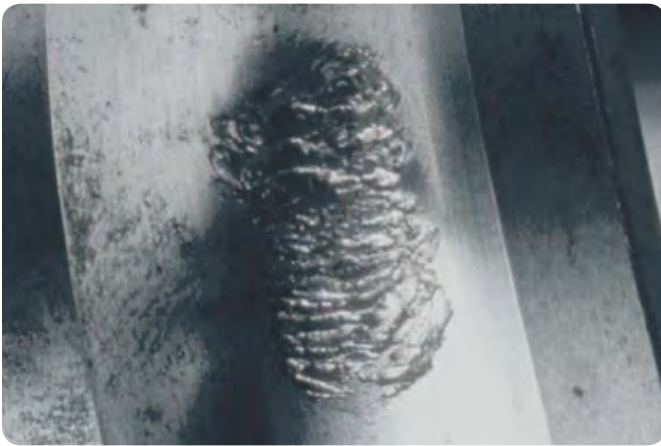
深沟球轴承内圈
材料疲劳

- 确保针对实际应用条件及其变化(载荷、温度、速度、对中误差、安装等)使用合适的轴承
- 使用现代的、最先进的优质轴承
- 如可行,使用可延长使用寿命的SKF探索者性能等级的轴承
- 确保相邻部件正确设计制造
- 正确安装

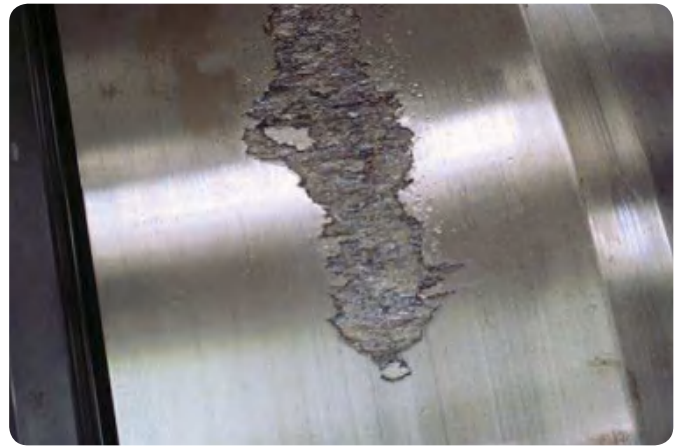
球面滚子轴承内圈
材料疲劳

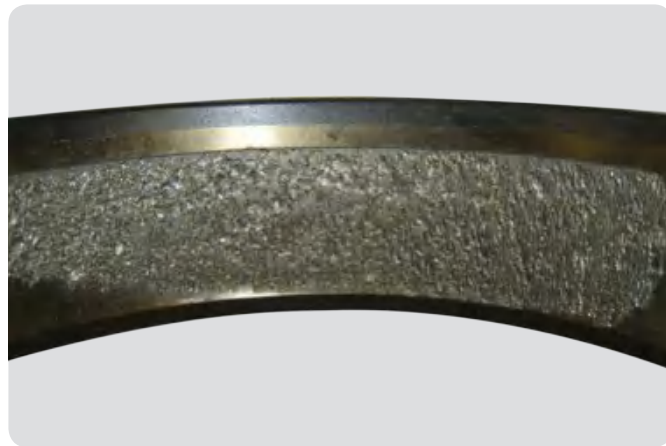
圆柱滚子轴承外圈
润滑膜不足, 存在对中误差, 导致晚期表面疲劳。

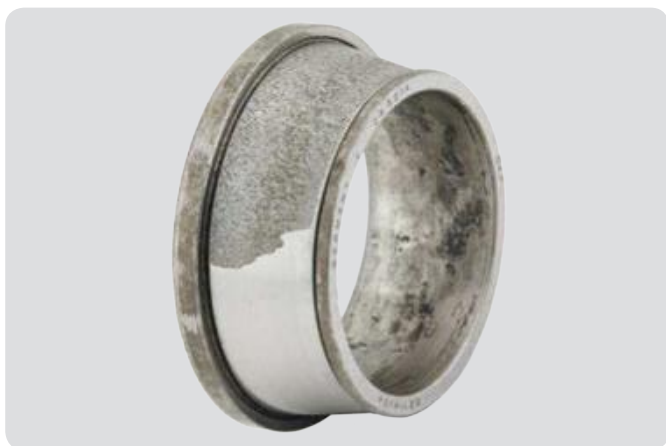
圆锥滚子轴承内圈
润滑膜不足, 导致大面积表面疲劳。

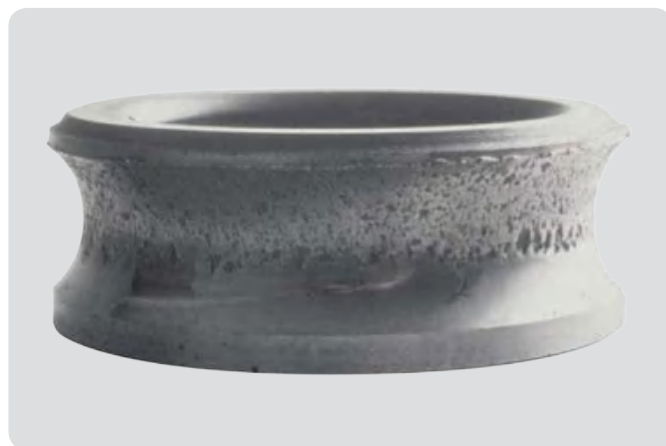
润滑膜不足, 导致大面积表面疲劳。
润滑膜不足, 导致大面积表面疲劳。

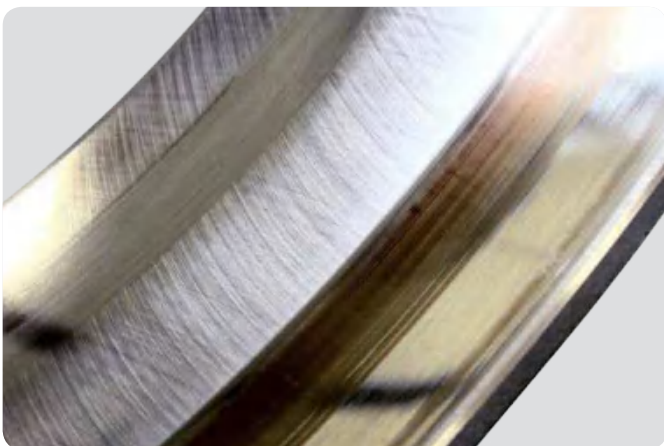
球面滚子轴承外圈

滚道上的研磨磨损。轴向负载的滚道也有部分变色, 表明润滑不良并且有热量产生。另一个滚道的载荷区更窄, 外观无光泽。

- 根据实际操作工况, 进行适当的密封配置
- 确保充分润滑: 在适当时间使用适当数量的适当润滑剂
- 定期检查润滑剂质量
- 定期检查密封装置的质量
- 确保轴承座和轴充分配合, 避免蠕动

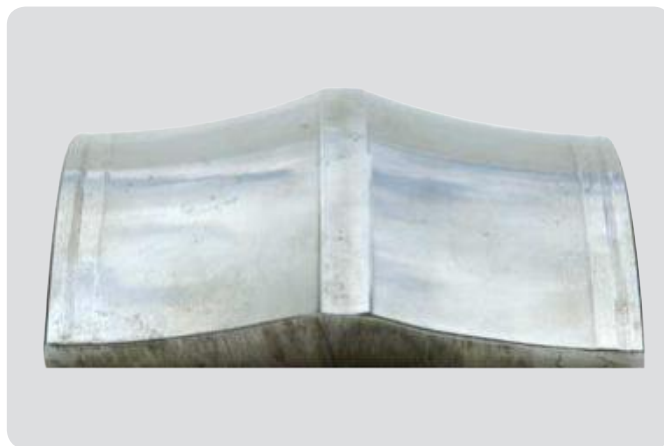
球面滚子轴承内圈

被细微颗粒物污染 — 滚道上的研磨磨损 — 有光泽。由于保持架槽磨损, 保持架在每一侧都切割出一道凹槽。

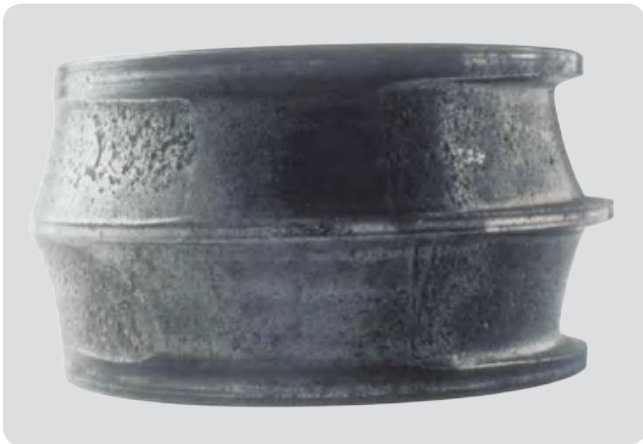
球面滚子轴承内圈
内圈静止——严重的研磨磨损——两处磨损区域：一处区域磨损严重；然后内圈滑动，形成第二处磨损区域。

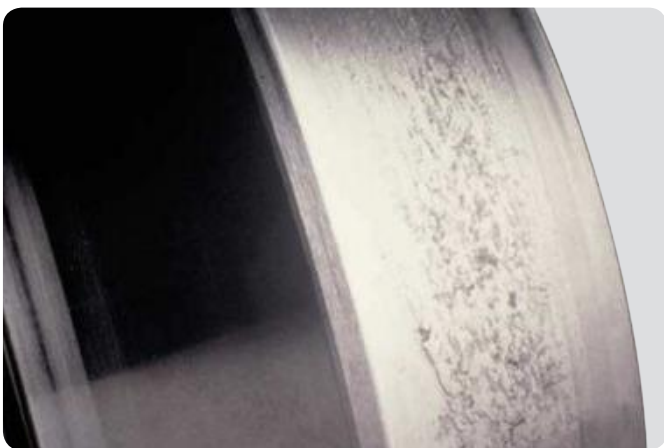
球面滚子轴承内圈
载荷过低加上润滑不足

- 确保施加在轴承上的载荷足够
- 确保密封装置有效工作
- 考虑缩减轴承尺寸
- 核实润滑剂选择 (粘度、抗磨添加剂和极压添加剂)
- 考虑使用涂层
- 考虑使用混合陶瓷球轴承

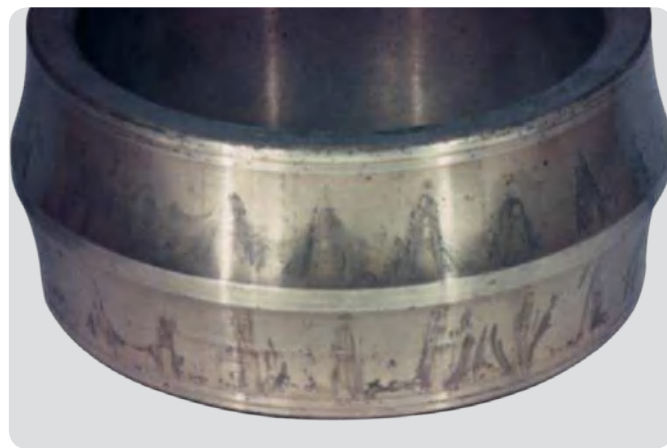
球面滚子轴承内圈

润滑剂被水污染, 导致静止时滚子节圆处出现蚀刻痕迹。

- 确保轴承装置得到充分保护
- 考虑根据工作环境使用密封轴承
- 确保充分润滑: 在适当时间使用适当剂量的适当润滑剂
- 安装前不要拆开轴承包装
- 充分保护已安装轴承

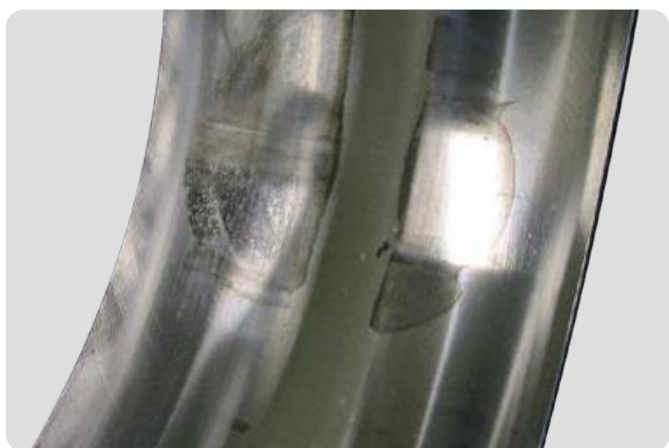
球面滚子轴承外圈

密封装置失效, 导致静止时出现腐蚀。

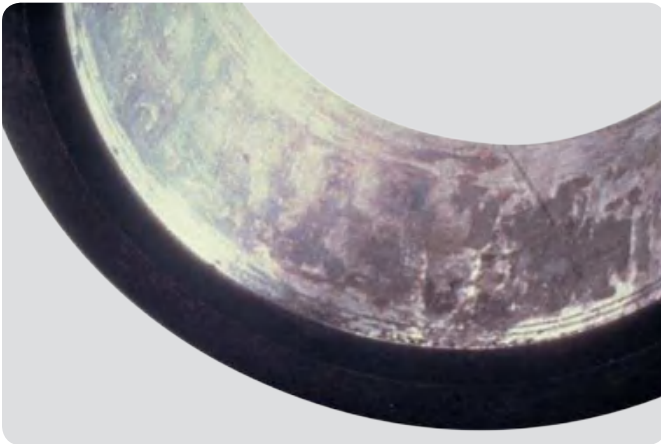
圆柱滚子轴承内圈
轴配合不当 (过松)。

- 确保配合恰当
- 确保轴承座经适当机加工
- 确保轴承座符合尺寸和几何技术规范 (甚至是在设备大修后)
- 如果采用的是间隙配合, 考虑在一个轴承表面应用抗蠕动腐蚀油膏或涂层

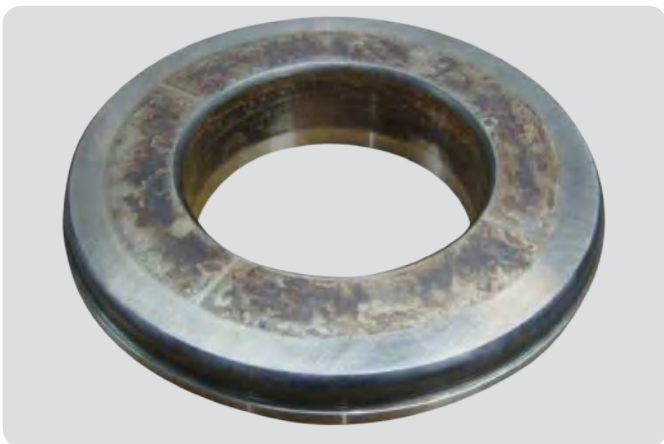
球面滚子推力轴承轴圈
配合不当。

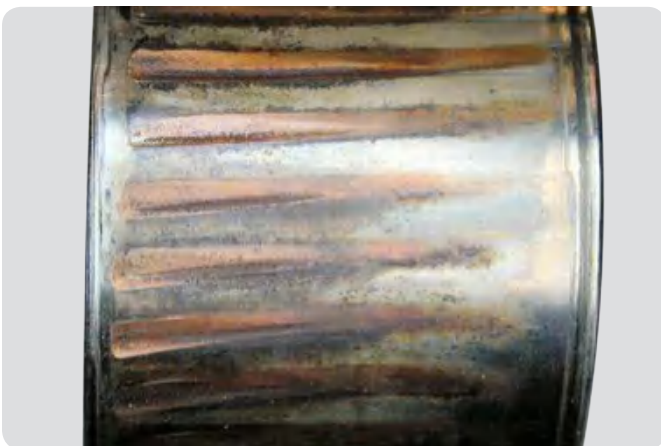
CARB圆环滚子轴承内圈

轴承静止时暴露于振动环境下, 有轻微振荡运动, 滚子节圆处出现微振腐蚀压痕。

- 不要让静止轴承暴露于振动环境下
- 考虑安装减振垫
- 使用有抗微振腐蚀特性的润滑剂
- 定期转动备用设备
- 采用适用于振动场合的适当轴承设计

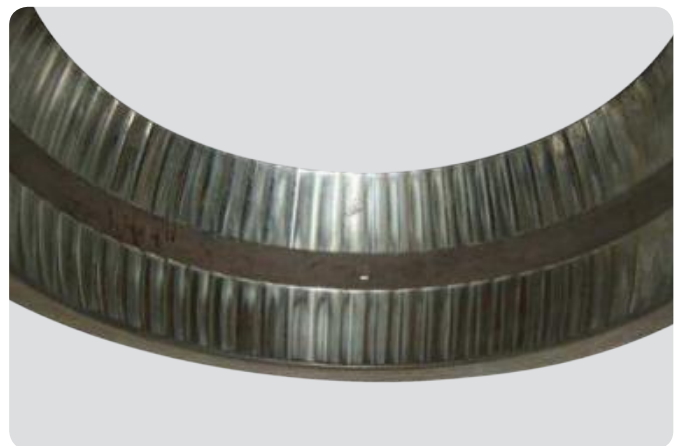
球面滚子轴承外圈

轴承静止时暴露于振动环境下, 滚子节圆处出现成组微振腐蚀压痕。

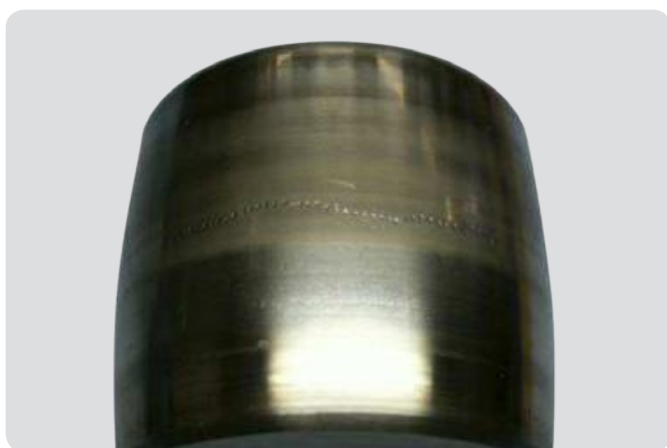
球面滚子轴承 — 滚子
电流过大造成大量念珠状放电痕。

- 确保接地装置安装正确
- 使用绝缘轴承 (INSOCOAT绝缘轴承或混合陶瓷球轴承)

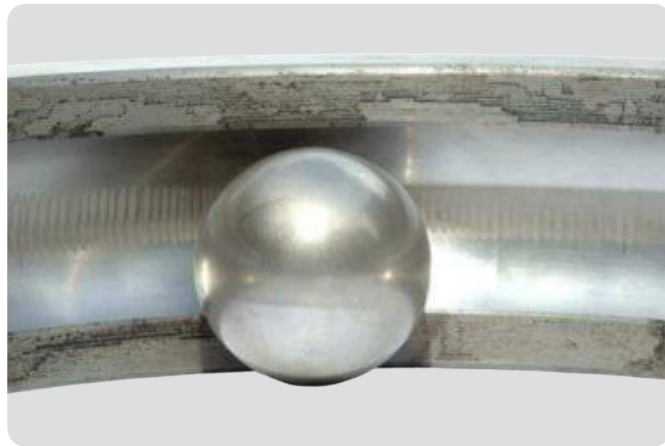
深沟球轴承外圈和滚珠
外圈皱缩和滚珠表面暗淡。

- 采用对称布线
- 确保定子和转子恰当对中
- 使用绝缘轴承 (INSOCOAT绝缘轴承或混合陶瓷球轴承)
- 确保接地装置安装正确

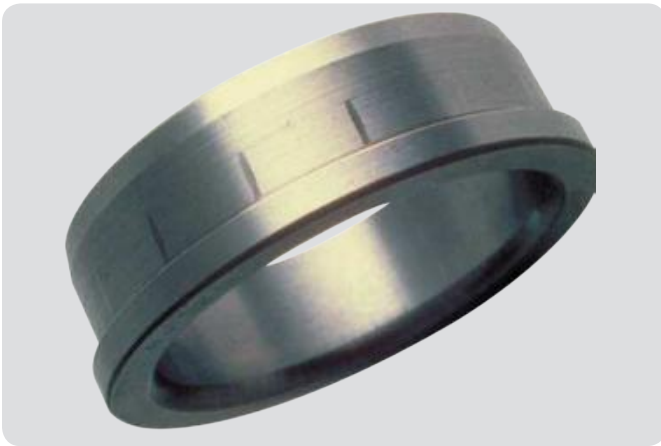
圆柱滚子轴承内圈
安装过程中, 内圈和外圈没有正确对中。在滚动体表面有轴向痕迹。

- 使用适当方法安装轴承
- 根据需要使用适当工具或安装套筒
- 严格遵守安装步骤和安装说明

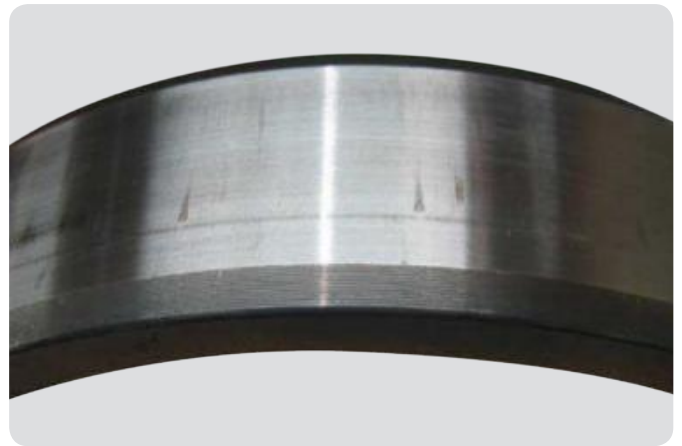
圆柱滚子轴承内圈
安装过程中, 内圈和外圈没有正确对中。在滚动体表面有轴向痕迹。

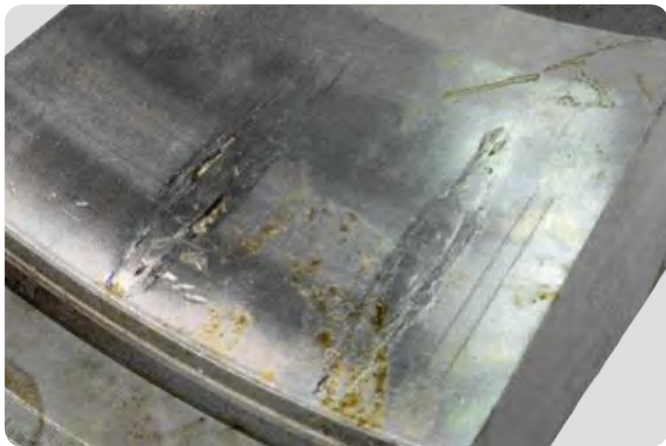
双列圆锥滚子轴承外圈

轴承静止时承受过载冲击以及不对中会导致变形且滚动物体表面随后出现剥落。

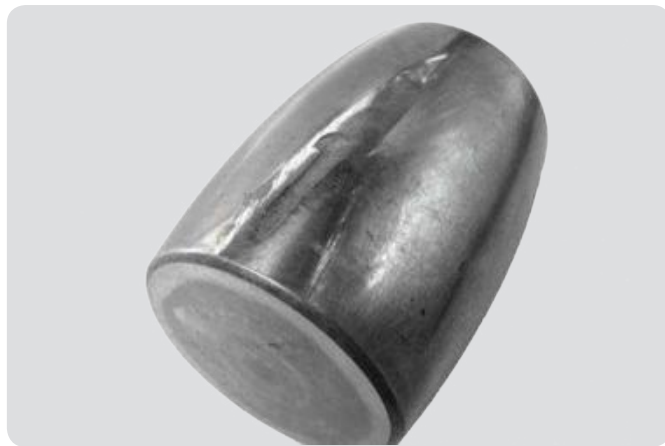
球面滚子推力轴承—滚子

严重冲击，塑性变形。

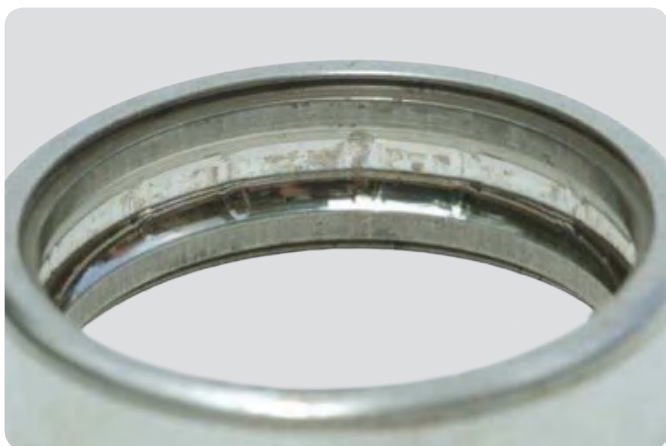
深沟球轴承外圈

向错误的轴承套圈施加安装力，导致滚动物体表面发生塑性变形。

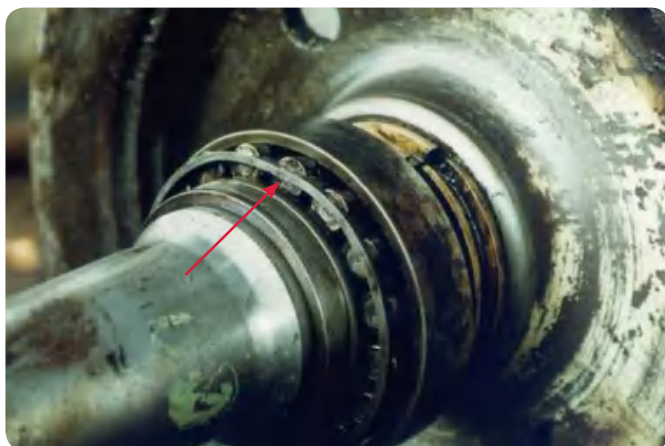
安装在火车轮对上的圆锥滚子轴承

安装过程中保持架被直接敲打，导致永久变形(被压扁)。

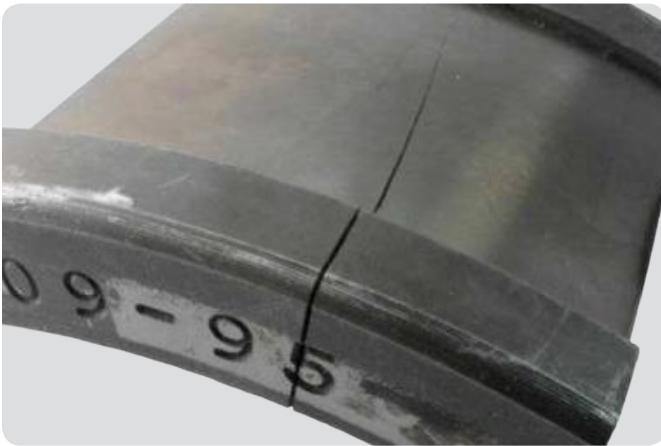
圆锥滚子轴承内圈

切勿对轴承使用蛮力或通过滚动体施加安装力。

- 选择恰当配合
- 采用适当方法安装轴承
- 根据需要使用适当工具或安装用冲帽
- 严格遵守安装流程和安装说明
- 切勿对轴承使用蛮力或通过滚动体施加安装力

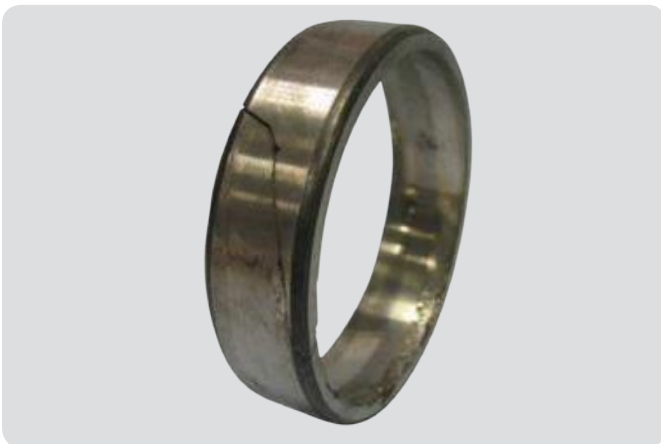
自调心球轴承外圈

严重的不对中导致滚珠在滚道边缘移动, 从而产生断裂。

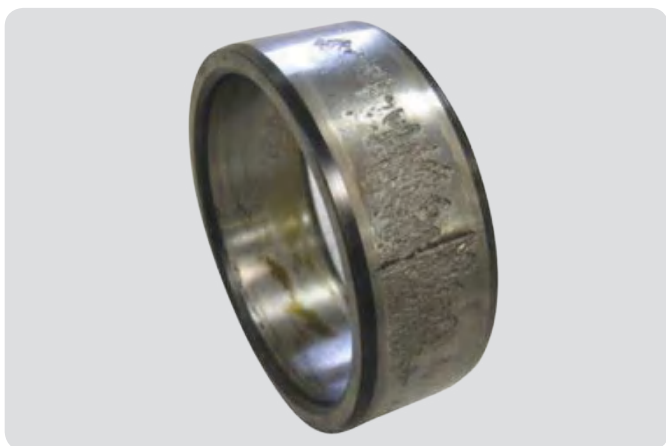
圆柱滚子轴承内圈

非常严重的剥落 — 因此导致的疲劳断裂。

- 确保轴承座符合尺寸技术规范
- 对于分体式轴承座, 确保两部分正确连接
- 轴承座应清洁 (无切屑或碎屑, 切屑或碎屑会导致局部应力上升)
- 使用适当的安装工具和方法

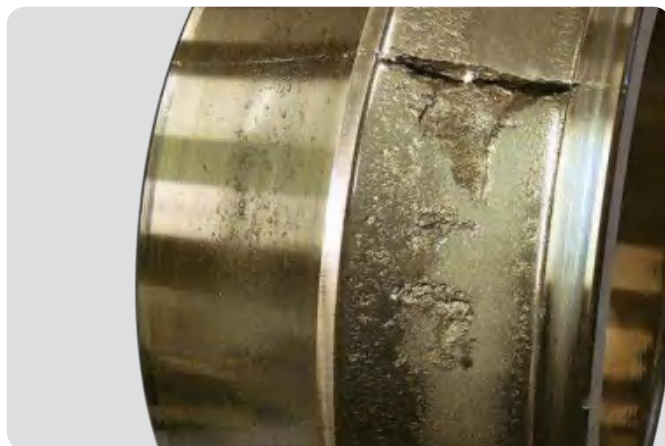
球面滚子轴承内圈

非常严重的剥落 — 因此导致的疲劳断裂。

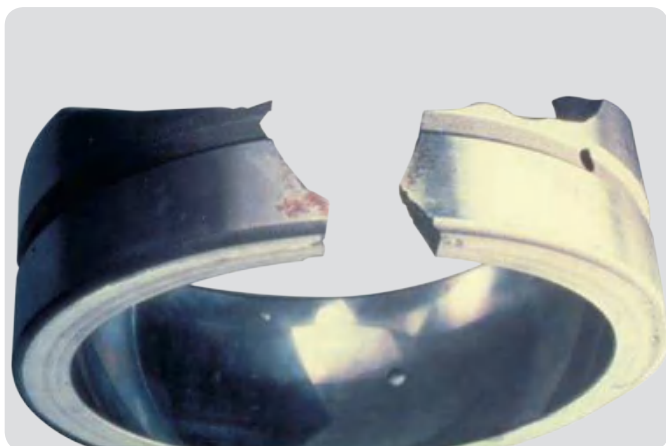
球面滚子轴承外圈

轴承座孔不当导致疲劳断裂 (切屑落到轴承座底部)。

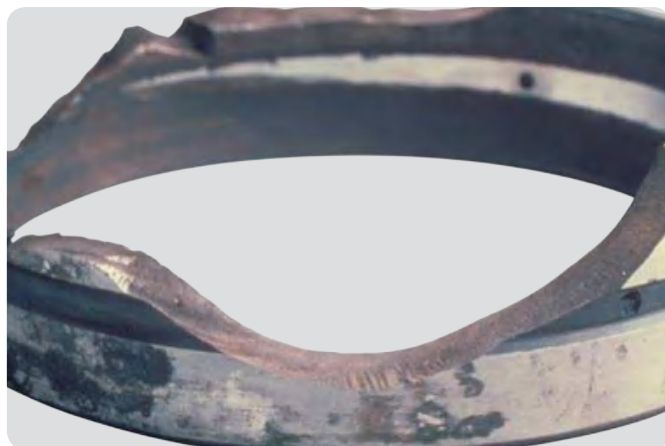
球面滚子轴承外圈

轴承座孔不当, 导致蠕动腐蚀, 最终导致疲劳断裂。

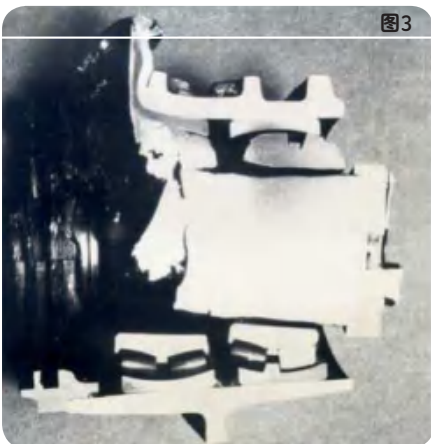
图3

这显然不止是“热轴”(见**图3**)的问题。内侧轴承的外圈发生了严重变形。根据变形程度判断, 金属温度超过了800 °C (1 470 °F)。

内侧轴承外圈和迷宫式密封之间有一个21 mm的间隙(见**图3**左下方)。

很显然，在检修过程中安装了更短的隔圈。因此，轴承内圈在轴向上没有夹紧，使得其在轴颈上朝外侧移动，增加了轴弯曲。另外，外圈也没有适当固定在轴箱箱体内部，导致轴承外圈与迷宫式密封内发生轴向接触。这些都将导致摩擦热增大，轴承卡滞，轴发生断裂，最终导致火车脱轨。

故障轴箱(切割)残骸(供失效分析)

客户审查并改进了维护说明书，确保此类事故不再发生。

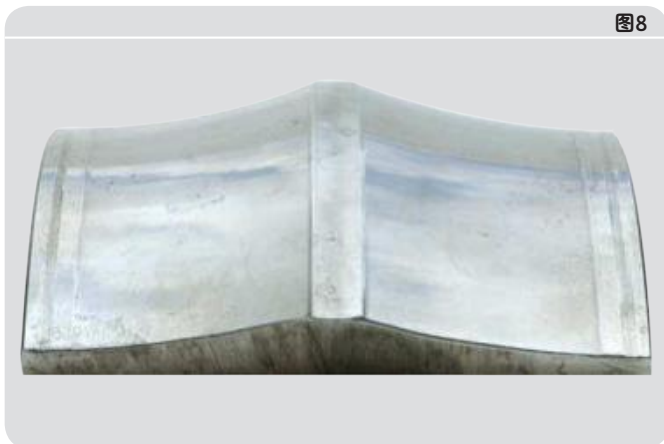
图9

滚道严重磨损, 颜色为暗灰色(见图9)。同样存在拆卸造成的与滚子等间距的横向涂抹痕迹。

外圈：滚道表面出现严重磨粒磨损以及横向涂抹痕迹

客户改进了密封装置并缩短了补充润滑间隔。

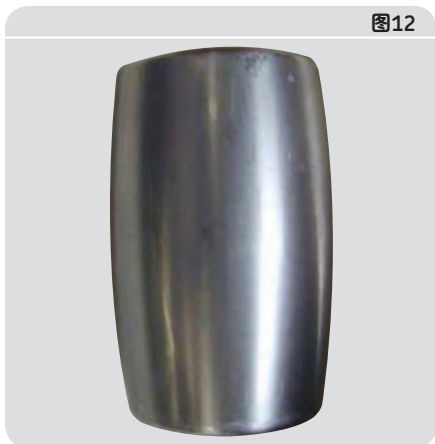
滚子: 暗灰色

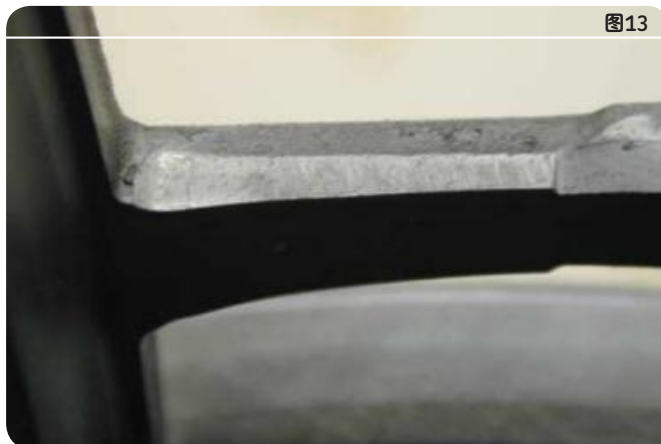
窗式保持架的兜孔出现研磨磨损。保持架横梁严重磨损(见图13)。

轴承出现大量磨粒磨损痕迹。保持架兜孔间隙大幅增加,致使保持架下落,在滚道边缘处犁割出一道槽。

保持架: 兜孔磨损

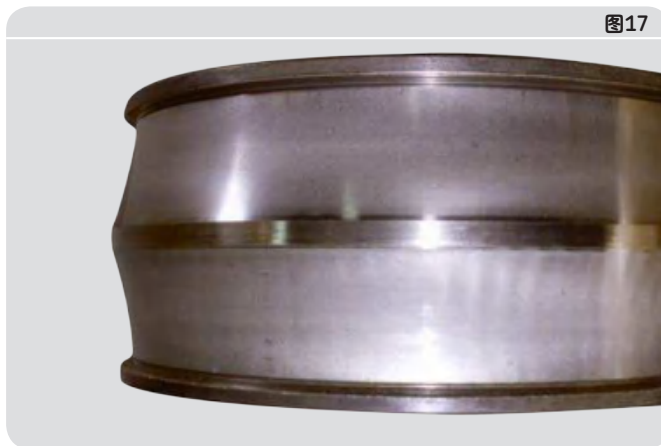
滚道表面有严重的磨粒磨损 (见图17)。没有发现其他痕迹。

内圈滚道上的磨粒磨损可能是剥落引起的二次损坏, 同时检查发现润滑剂不合格。

内圈：
滚道表面的磨粒磨损

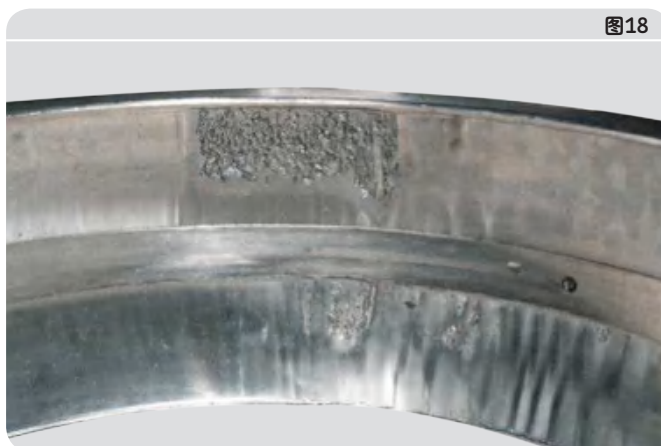
在载荷区内一小块面积上, 发现滚道表面有严重剥落。在载荷区内的大部分, 滚道表面有严重的振动痕迹 (见图18)。

- 2) 外圈滚道表面波纹和保持架严重磨损说明运行过程中出现了严重的振动问题。

外圈：
滚道表面载荷区的剥落和振动痕迹（外圈底部）

- 1) 检查轴承座孔。必要时进行修理。
- 2) 找出运行过程中的振动源或振动原因。

在一次计划停机时, 维修了轴承座孔并对破碎机的出料端进行了重新设计。自此次整改之后, 再没有出现问题。
